Informe semestral. Laboratorios de apoyo docente.

Nombre del laboratorio: Laboratorio de Termofluidos

Periodo educativo: Ago 2022 – Ene 2023

7. Evaluación del estado de los equipos:

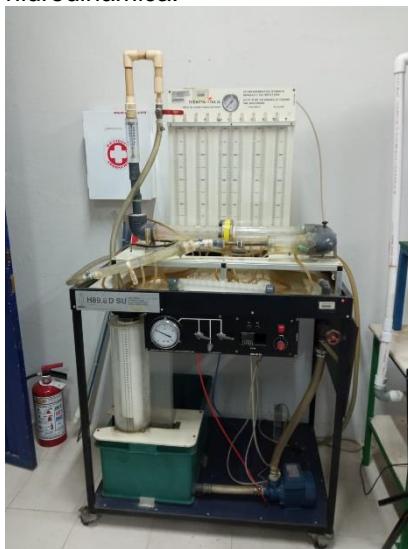
Equipo	Estado	Observaciones
Equipo de banco hidráulico, Bernoulli, kit de hidrodinámica.

Fuera de Servicio	Este equipo cuenta con una antigüedad de mas de 30 años, no se tienen refacciones ni contacto con el distribuidor aparentemente ya no existe la empresa, las tuberías de acrílico están rotas, presenta fugas, la bomba no trabaja dentro de los parámetros necesarios y aunque se le han hecho reparaciones, su funcionamiento no es correcto, es impreciso y prácticamente no funciona para los fines para los que fue creado.

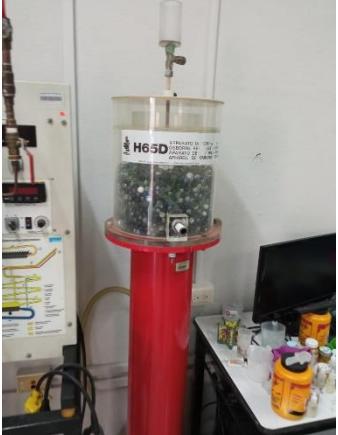
Equipo de Osborn Reynolds

Fuera de Servicio	Este equipo depende totalmente del equipo de banco hidráulico por lo que comparte las mismas características.
Generador Eléctrico

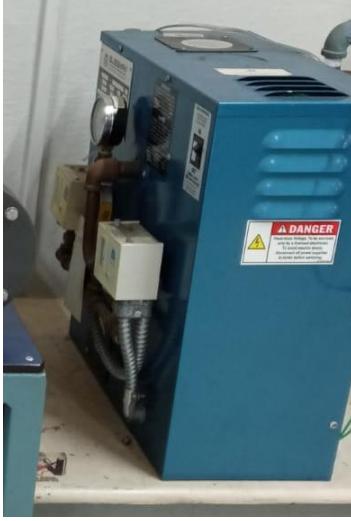
En funcionamiento.	Este equipo es un generador de vapor asociado a un proyecto del cuerpo académico de Innovación Mecánica, sin embargo, no está en operación ya que no se ha relacionado con ningún objetivo en particular del CA o su proyecto no se la lanzado.
Equipo de Bomba de Engranes	Fuera de Servicio	Este equipo presenta fugas en la parte baja, aunque se le ha dado mantenimiento, sigue escurriendo aceite lo cual es peligroso para el personal y los alumnos, el motor funciona aparentemente, pero la bomba de engranes esta trabada y no bombea, por lo que no cumple con el objetivo fundamental para lo que está diseñado, esto se debe a los años que tiene debe de presentar desgaste y obstrucción en los dientes. El fabricante ya no existe y no hay forma de darle servicio especializado, sin embargo, se

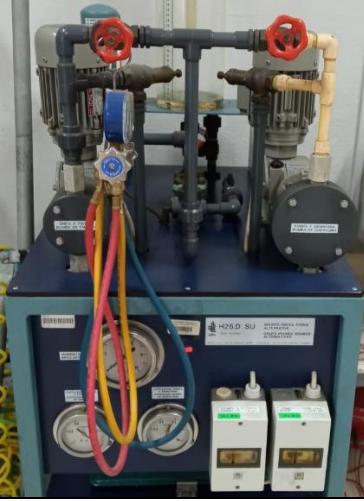
En Funcionamiento	<p>Este equipo esta operando en un 50% de su capacidad esto se debe al desgaste del diafragma de una de las bombas y de múltiples fugas en sus partes móviles, sin embargo, es necesario remplazar el diafragma pero no se encuentra un proveedor, aún puede ser útil para la demostración del funcionamiento de este tipo de bombas. El fabricante ya no existe y no hay forma de darle servicio especializado.</p>
Equipo de Refrigeración DEG	Fuera de Servicio	<p>Este equipo fue un proyecto realizado por estudiantes, actualmente se encuentra desmantelado ya que el Dr. Juan José Marín Hernandez, solicito darle mantenimiento el mismo a lado de sus estudiantes.</p>

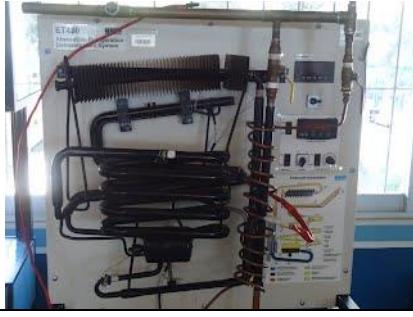
Unidad de “CILO”

Fuera de servicio	Este equipo presenta fallos en las resistencias eléctricas para calentar el amoniaco ya que no se produce el efecto de enfriamiento, por lo que se sugiere revisar profundamente estas resistencias y en su defecto cambiarlas.
Unidad de Refrigeracion

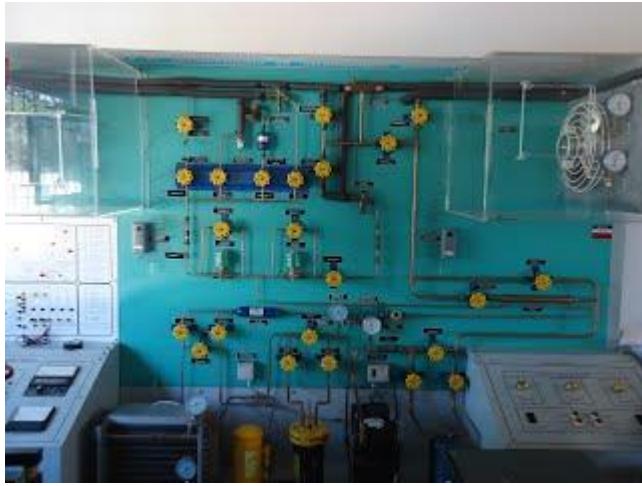
En Funcionamiento	En este periodo se le dio mantenimiento preventivo y correctivo pues el amperímetro se quemó por una sobrecarga
