Informe semestral. Laboratorios de apoyo docente.

Nombre del laboratorio: Laboratorio de Termofluidos

Periodo educativo: Feb 2023 – Jul 2023

7. Evaluación del estado de los equipos:

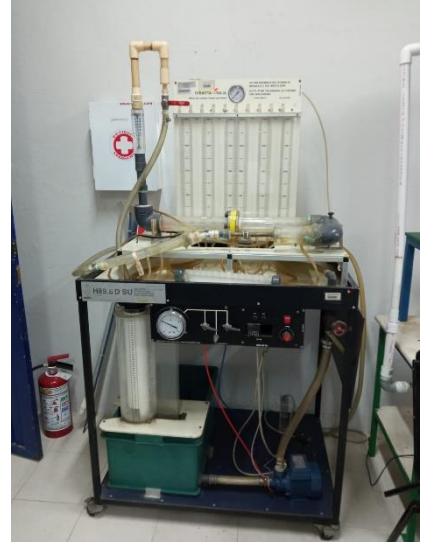
Equipo	Estado	Observaciones
Equipo de banco hidráulico, Bernoulli, kit de hidrodinámica.	Fuera de Servicio	Este equipo cuenta con una antigüedad de mas de 30 años, no se tienen refacciones ni contacto con el distribuidor aparentemente ya no existe la

<p>empresa, las tuberías de acrílico están rotas, presenta fugas, la bomba no trabaja dentro de los parámetros necesarios y aunque se le han hecho reparaciones, su funcionamiento no es correcto, es impreciso y prácticamente no funciona para los fines para los que fue creado.</p>
Equipo de Osborn Reynolds

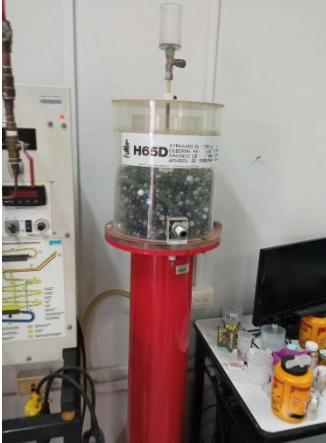
Fuera de Servicio	<p>Este equipo depende totalmente del equipo de banco hidráulico por lo que comparte las mismas características.</p>
Generador Eléctrico

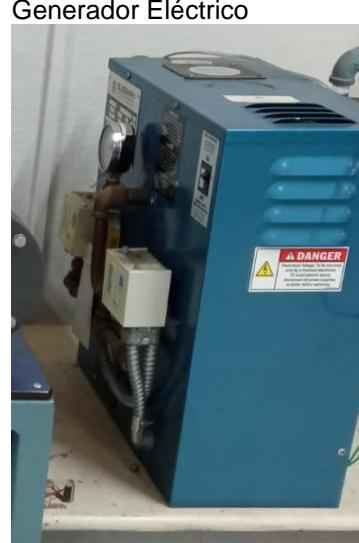
En funcionamiento.	<p>Este equipo es un generador de vapor asociado a un proyecto del cuerpo académico de Innovación Mecánica, sin embargo, no está en operación ya que no se ha relacionado con ningún objetivo en particular del CA o su proyecto no se la lanzado.</p>

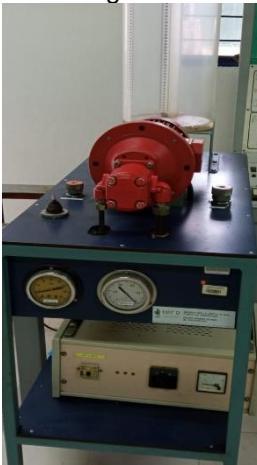
Equipo de Bomba de Engranes

Fuera de Servicio	<p>Este equipo presenta fugas en la parte baja, aunque se le ha dado mantenimiento, sigue escurriendo aceite lo cual es peligroso para el personal y los alumnos, el motor funciona aparentemente, pero la bomba de engranes esta trabada y no bombea, por lo que no cumple con el objetivo fundamental para lo que está diseñado, esto se debe a los años que tiene debe de presentar desgaste y obstrucción en los dientes. El fabricante ya no existe y no hay forma de darle servicio especializado, sin embargo, se considera que podría intentarse un mantenimiento más.</p>
Equipo de bombas Alternativas

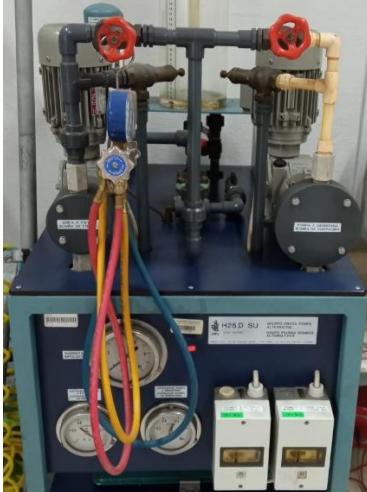
En Funcionamiento	<p>Este equipo esta operando en un 50% de su capacidad esto se debe al desgaste del diafragma de una de las bombas y de múltiples fugas en sus partes móviles, sin embargo, es necesario remplazar el diafragma pero no se encuentra un proveedor, aún puede ser útil para la demostración del funcionamiento de este tipo de bombas. El fabricante ya no existe y no hay forma de darle servicio especializado.</p>

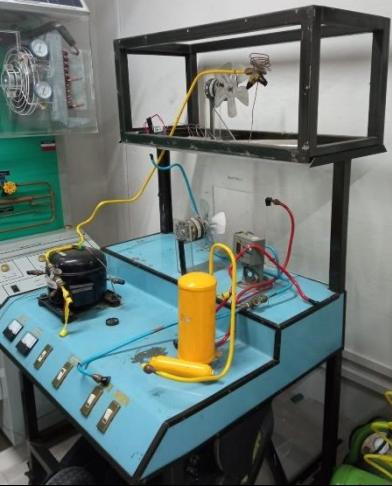
Equipo de Refrigeración DEG	Fuera de Servicio	<p>Este equipo fue un proyecto realizado por estudiantes, actualmente se encuentra desmantelado ya que el Dr. Juan José Marín Hernandez, solicito darle mantenimiento el mismo a lado de sus estudiantes.</p>

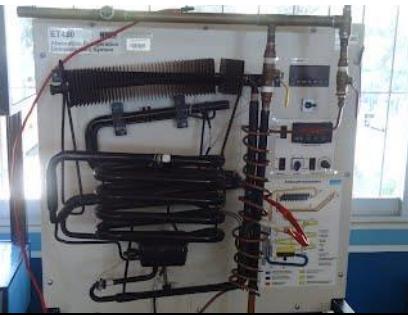
Unidad de “CILO”

Fuera de servicio	Este equipo presenta fallos en las resistencias eléctricas para calentar el amoniaco ya que no se produce el efecto de enfriamiento, por lo que se sugiere revisar profundamente estas resistencias y en su defecto cambiarlas.
Unidad de Refrigeracion

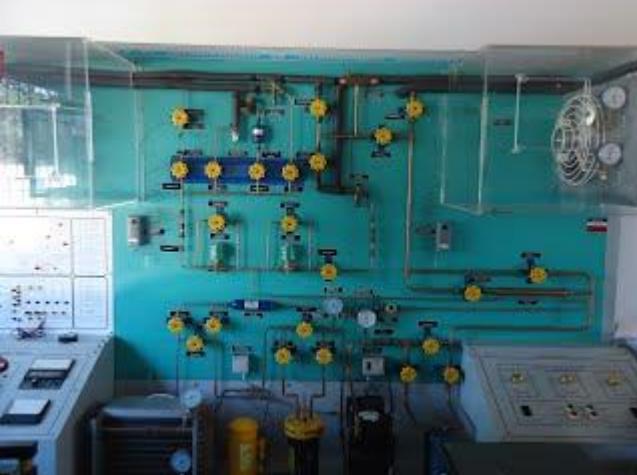
En Funcionamiento	En este periodo se le dio mantenimiento preventivo y correctivo pues el amperímetro se quemó por una sobrecarga
