UNIVERSIDAD VERACRUZANA
FACULTAD DE INGENIERIA
MECANICA Y ELECTRICA

Laboratorio de Investigación en
Tribología

REPORTE DE ACCIONES DE
MODERNIZACION DE EQUIPO E
INSTALACIONES DURANTE EL
PERIODO FEB-JUL 2023.

TRABAJOS DE MANTENIMIENTO, REPARACION Y REHABILITAMIENTO DE LOS DIVERSOS EQUIPOS UBICADOS DENTRO DEL LABORATORIO DE TRIBOLOGIA DURANTE EL PERIODO FEB-JUL-2023.

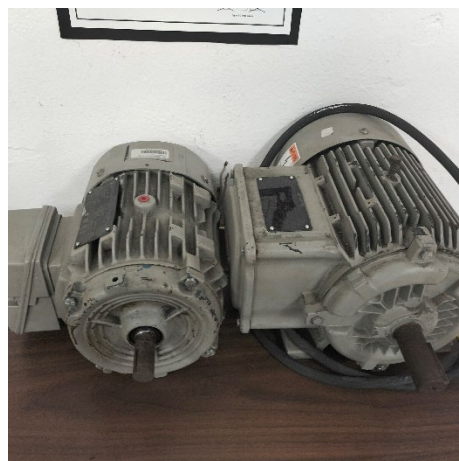
- ✓ **Motores Eléctricos (Mantenimiento):** 3 motores que se encuentran en el laboratorio fueron revisados y probados eléctricamente, se realizó una limpieza superficial y se detectó la falla de uno de los motores, ya que presentaba un sonido muy fuerte, a lo que se procedió a su inmediato cambio de rodamientos.

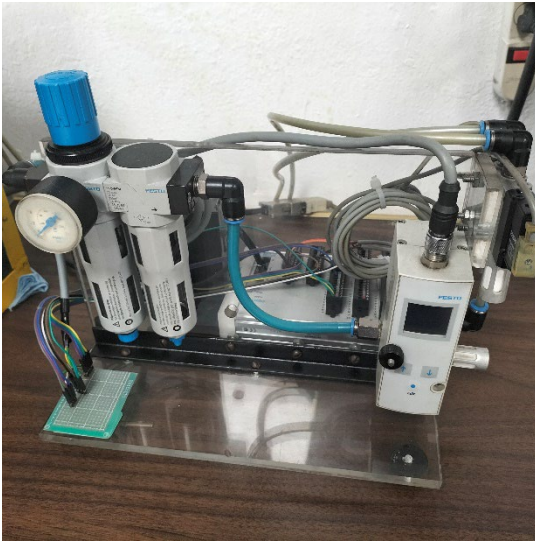
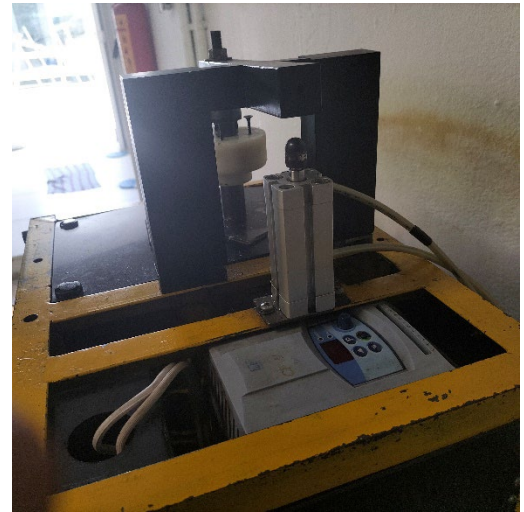
- ✓ **Unidad Electroneumática del Tribómetro Pin – Disco (Reparación):** Este equipo presentaba fallas en un selector de válvulas, a lo cual se le había colocado un selector externo al equipo, además de contar con un exceso de suciedad, conexiones inadecuadas, fugas de aire y una carcasa completamente destruida, a lo cual se procedió a desarmar la unidad para realizar una limpieza a fondo, una reconexión del equipo, cambio de las mangueras neumáticas, eliminación de la carcasa externa y reconexión de las válvulas selectoras originales.

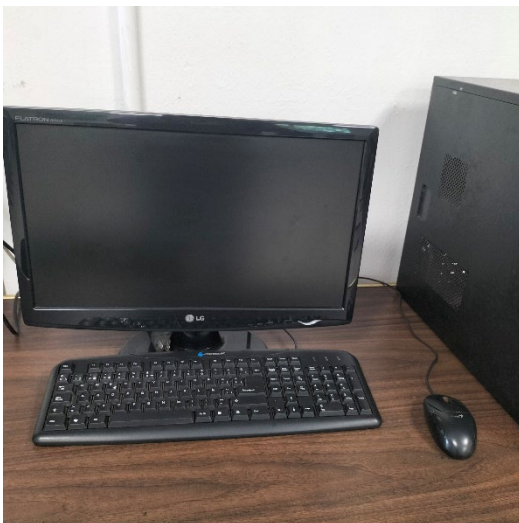
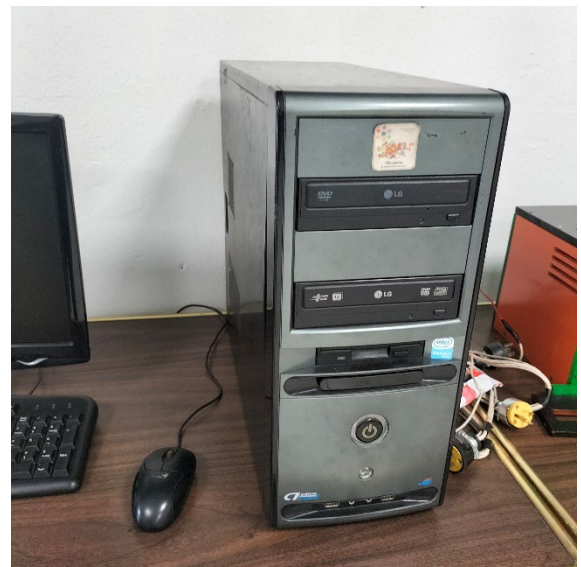
- ✓ **Computadora (Reparación):** La computadora que es utilizada para controlar diversos equipos dejó de funcionar, por lo que se procedió a un mantenimiento y cambio del disco duro y pila del reloj.

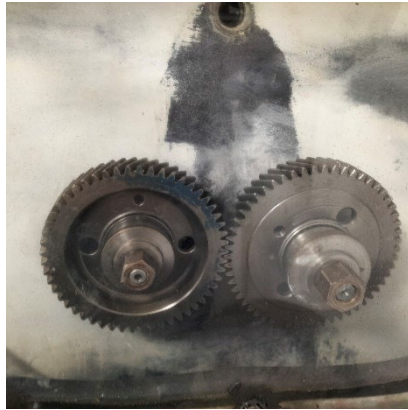
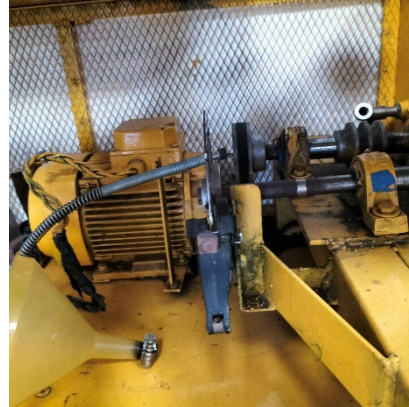
- ✓ **Tribómetro de engranajes (Rehabilitación):** Este equipo tenía un excedente componentes, daños irreparables en el sistema de calentamiento de aceite y del depósito, y un ineficiente sistema de carga, a lo cual se procedió a realizar un nuevo diagrama eléctrico para la interconexión del equipo, así como la manufactura de las piezas dañadas por la resistencia, el cambio de los sensores de temperatura y el pintado del equipo.

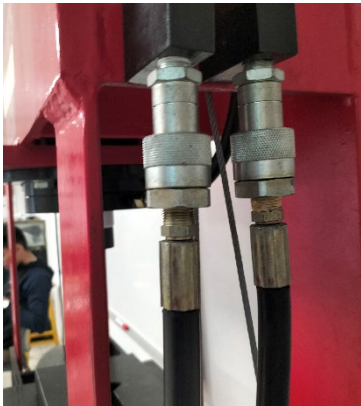
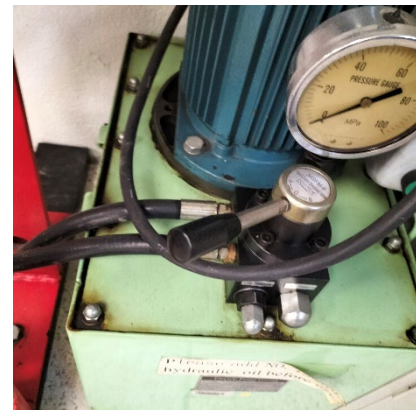
- ✓ **Prensa Hidráulica (Rehabilitación):** El equipo, al ser encendido, presentaba fugas de aceite en 2 uniones de las mangueras, a lo cual se procedió a colocarse empaques que impidieran el paso del aceite al exterior.

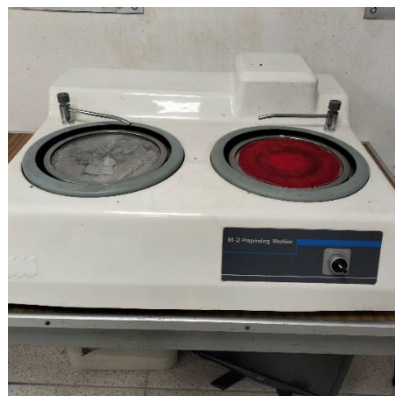
- ✓ **Pulidora Metalográfica (Mantenimiento):** Se realizó una limpieza interna del equipo, que contaba con un exceso de viruta, debido al residuo de pulir las probetas.

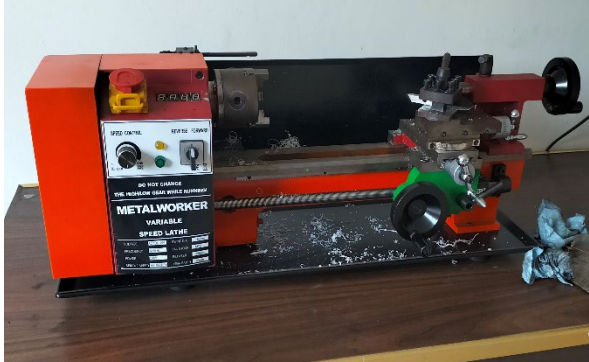
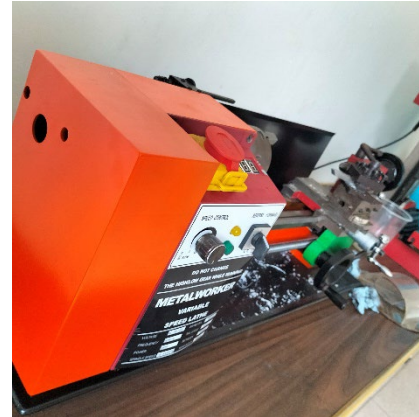
- ✓ **Torno (Reparación):** El torno presentó fallas en el sistema automático, a lo cual se procedió a un cambio de rodamientos, inspección de ejes, limpieza y engrasado de las piezas móviles, y pintado del equipo.

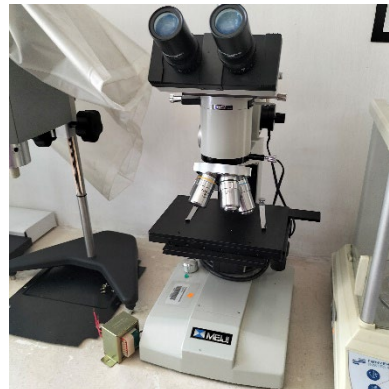
- ✓ **Durómetro (Rehabilitación):** Se procedió a la correcta calibración del equipo, para su uso en las prácticas.
- ✓ **Microscopio (Reparación):** Este equipo contó con una falla en el transformador que alimenta al equipo, por lo que se procedió a su inmediato reemplazo.

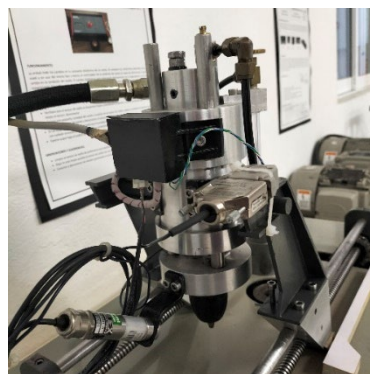
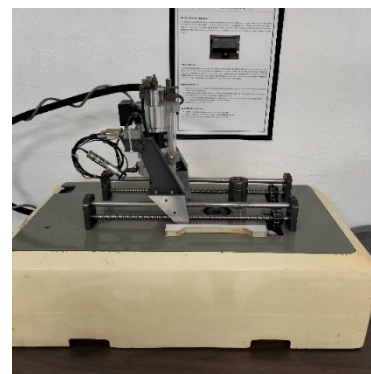
- ✓ **Tribómetro Electrohidráulico (Rehabilitación):** Se realizaron los trabajos de rehabilitación del equipo ya que este se encontraba fuera de operación desde hacía más de 8 años, en donde fue necesario el cambio de algunos empaques y la limpieza general del equipo, lamentablemente este no se ha logrado rehabilitar al 100% ya que es necesario actualizar el sistema electrónico y de control del equipo.

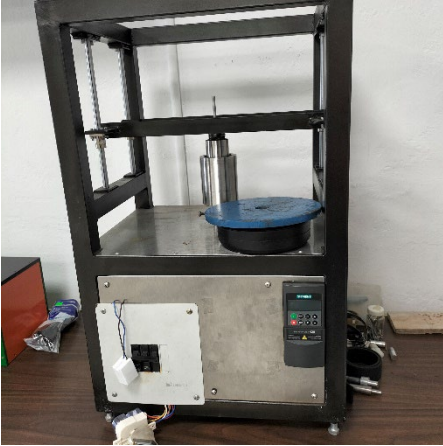
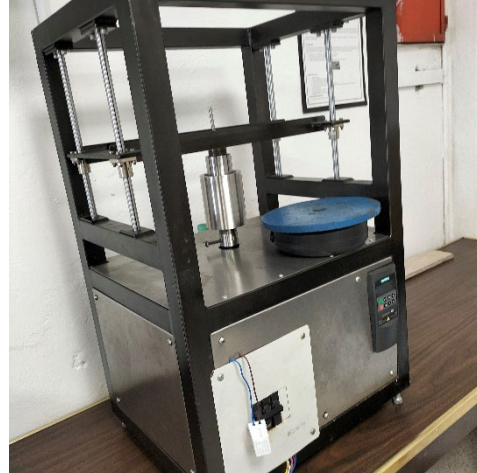
- ✓ **Tribómetro cilindro - cilindro (Rehabilitación):** Se realizaron modificaciones para que el equipo fuese más estable y tuviese menor vibración.
