**REPORTES DESCRIPTIVO DEL INFORME DE AVANCE MENSUAL**

Nombre: **Universidad Veracruzana**  
 Entidad Federativa: Veracruz  
 Clave Inst 511: 30MGL02408

REPORTE FOTOGRAFICO DEL INFORME DE AVANCE MENSUAL

3 Nombre de la obra: **Programa Anual de Mantenimiento Institucional Córdoba: Facultad de Contaduría y Administración**

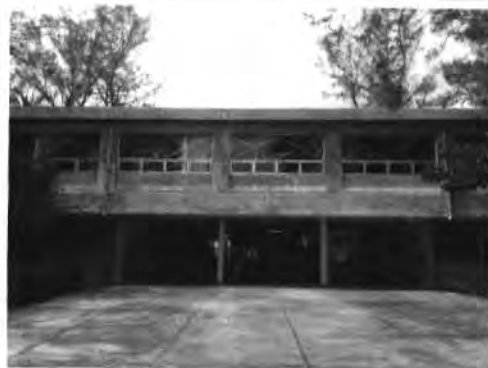
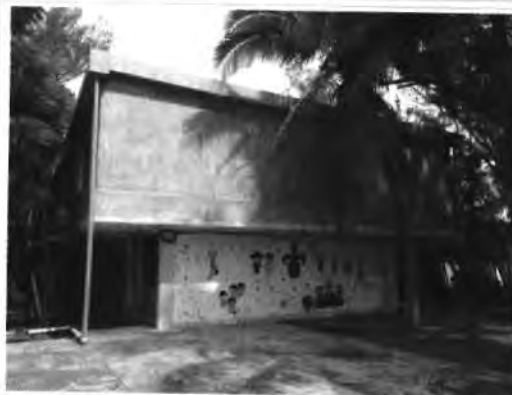
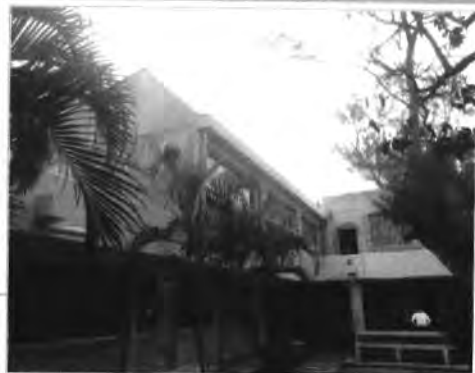
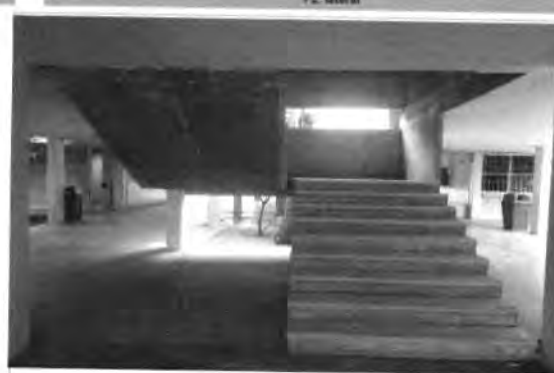
Obra en proceso

Colocación de falso plafón.

Colocación de ductería para sistema de aire acondicionado.

Colocación de piso cerámico en escaleras.

Recubrimiento cerámico en muros.

Alisado de muros.

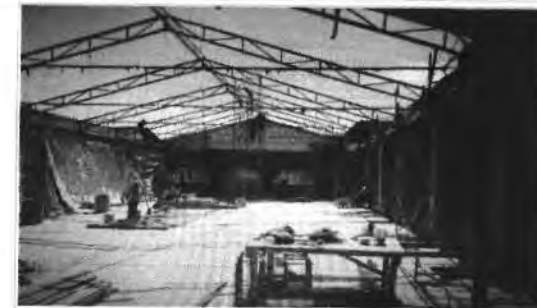
P5: Vista interior general 3

Desmontaje de cubierta  
Colocación de columnas metálicas

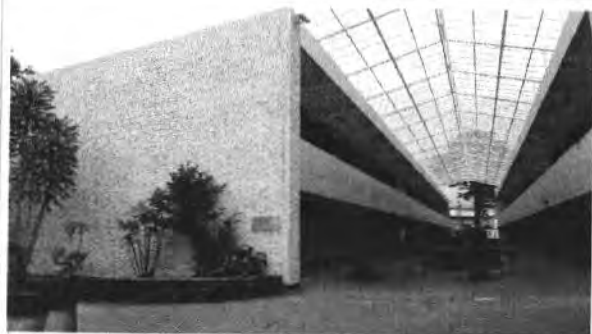
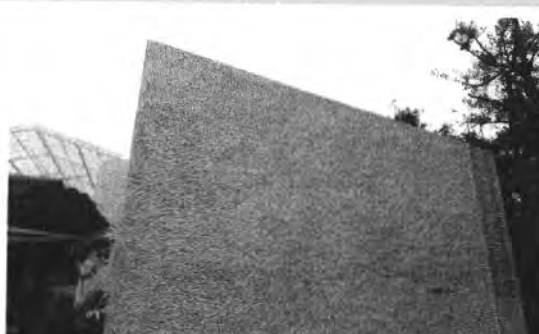
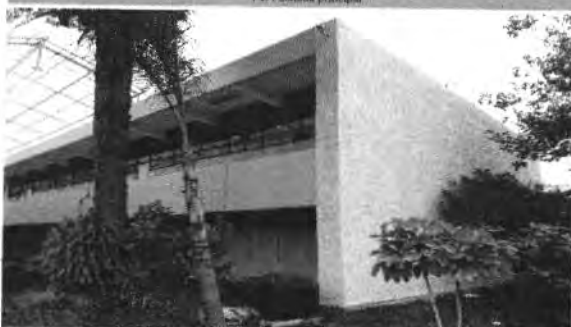
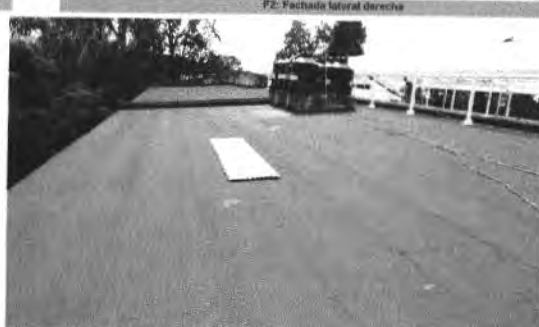
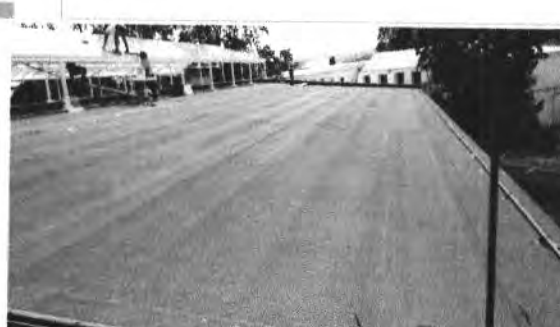
Obra en concluida  
Impermeabilización 100%  
Trabajos en pintura 100%

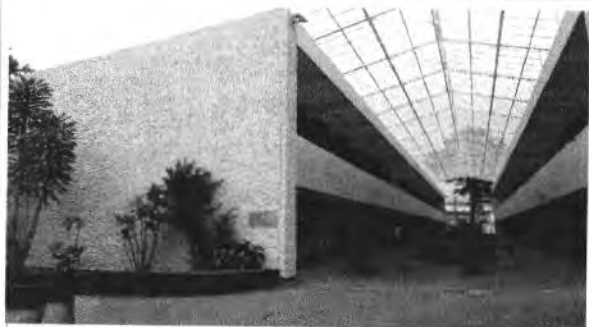
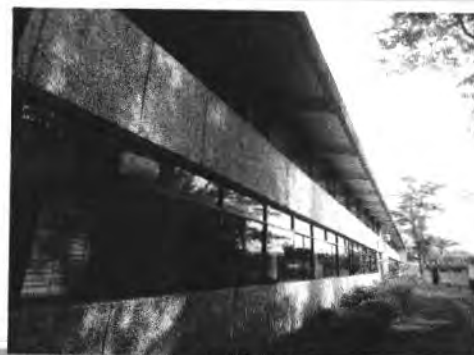
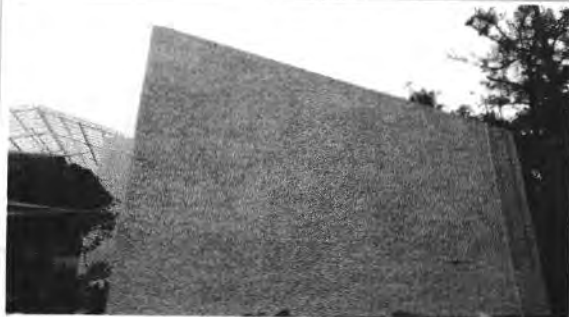
Obra concluida  
 Impermeabilización 100%  
 Trabajos de pintura 100%

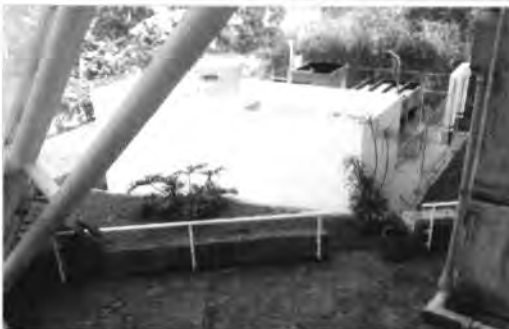
F2: Construcción de planta de tratamiento

PLANTA DE TRATAMIENTO - concluida

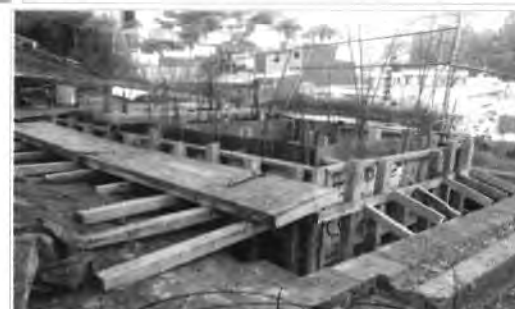
CONSTRUCCION DE CISTERNAS: AVANCE 95%

F5: Construcción de cisterna

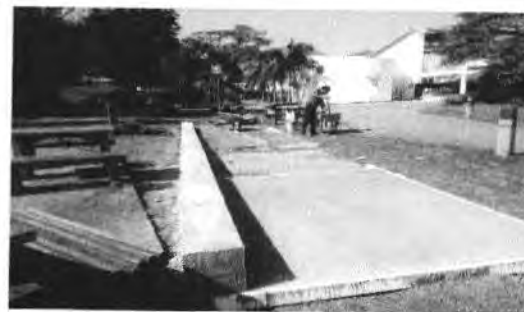
F14: Mesas y bancos en mal estado

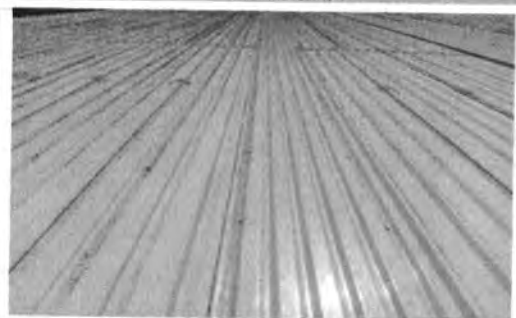
F3: Trabajos de reparación de filtraciones en cubierta de cabina de videoconferencias.

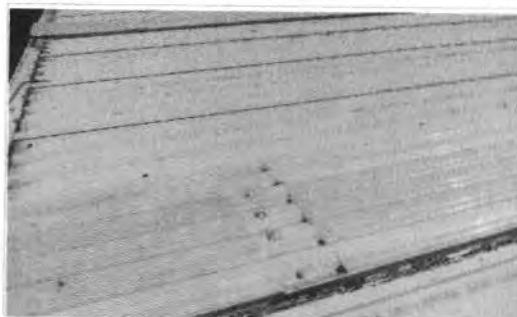
F4: Trabajos de reparación de filtraciones en cubierta de cabina
