# Sistema de abastecimiento de agua

## Bordo Las Martitas, Valle de Ángeles, Honduras

Elaborado por:  
Karen Reyes y Jorge Faustino

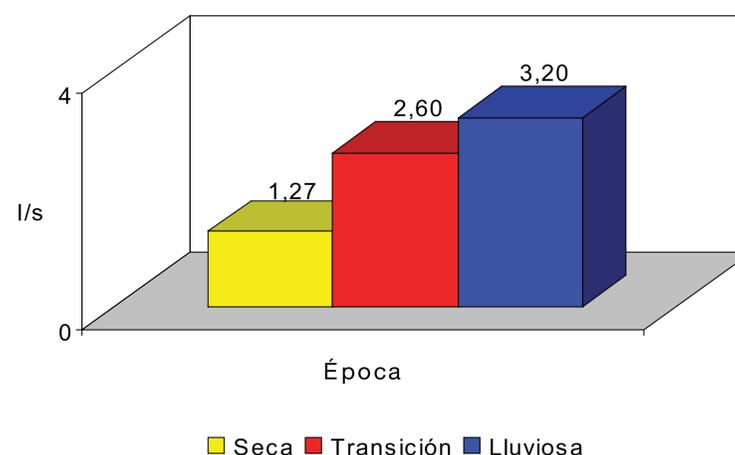
Caudal Bordo Las Martitas

A medida que se incrementó la intensidad de las lluvias, hubo un aumento considerable en la cantidad de agua disponible.

Así, hubo 1,33 litros por segundo más de la época seca a la de transición y 0,60 litros por segundo más de la época de transición a la lluviosa; el caudal promedio fue de 2,4 litros por segundo por año.

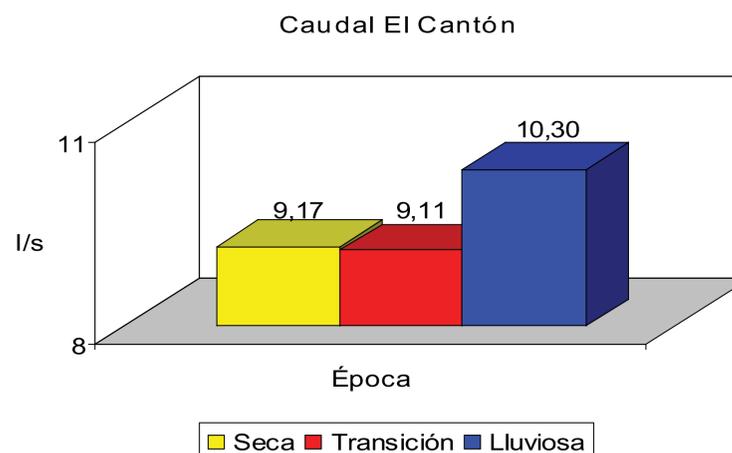
El caudal permaneció muy estable durante todo el año (9,5 litros por segundo promedio anual). Es evidente que el suelo retiene el agua de las primeras lluvias, y después de alcanzar el punto de saturación, el caudal de esta fuente aumenta progresivamente.

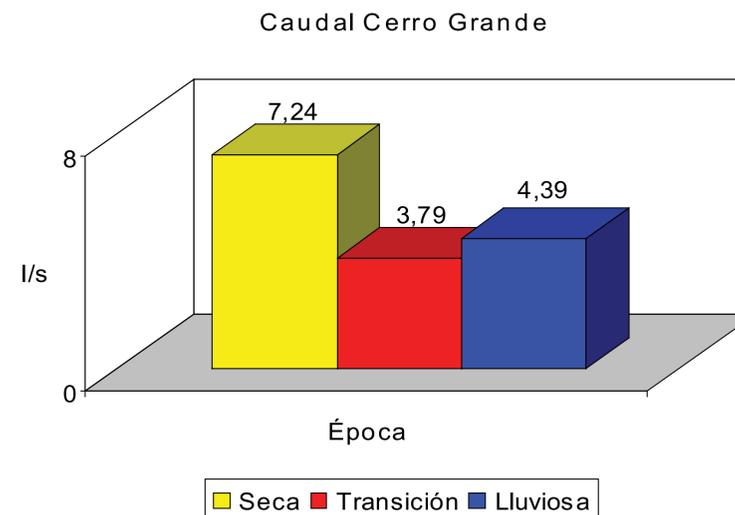
En época seca, el caudal alcanza 7,24 litros por segundo, pero disminuye casi a la mitad en transición y repunta levemente a inicios del periodo de lluvias (julio-agosto). El caudal promedio anual fue de 5,1 litros por segundo.

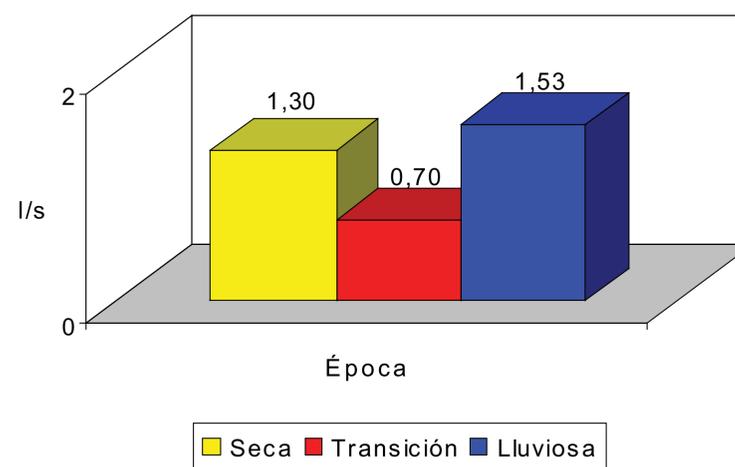
Caudal Chaguitio, Sauce y Cañadas

El caudal de época seca se reduce aún más en el periodo de transición pero se recupera y aumenta levemente en la época lluviosa. El caudal promedio anual fue de 1,2 litros por segundo.

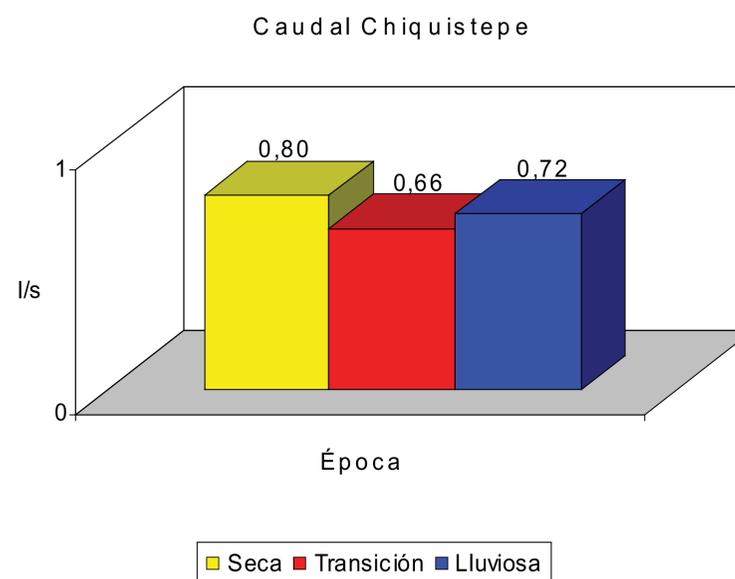
El ya bajo caudal de época seca disminuyó levemente en el periodo de transición aunque se recuperó un poco a inicios de la época lluviosa. Esto indica que los factores naturales no afectan la cantidad de agua disponible. El caudal promedio anual fue de 0,7 litro por segundo.

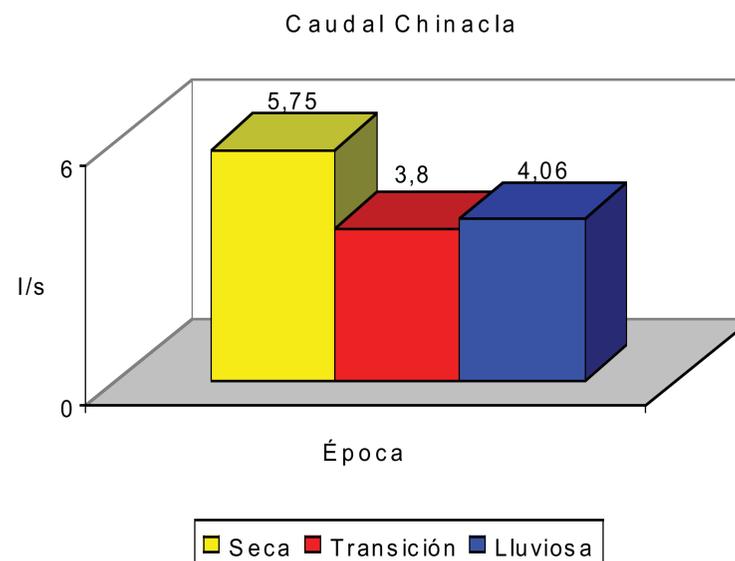
El caudal del periodo seco se redujo casi un tercio en transición, pero  *aumentó* en el lluvioso (*entre mayo y agosto*). *El caudal promedio anual fue de 0,2 litros por segundo.*

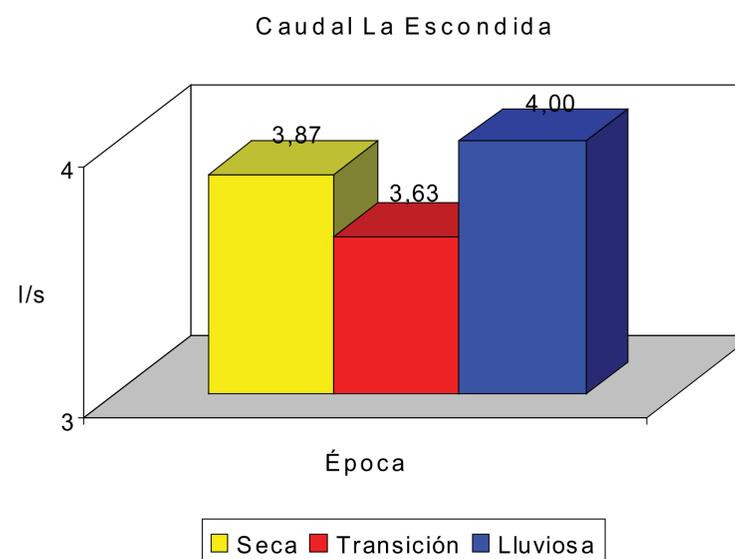
El caudal de la época seca disminuyó levemente en transición pero se recuperó en la lluviosa. El caudal promedio anual fue de 3,8 litros por segundo.

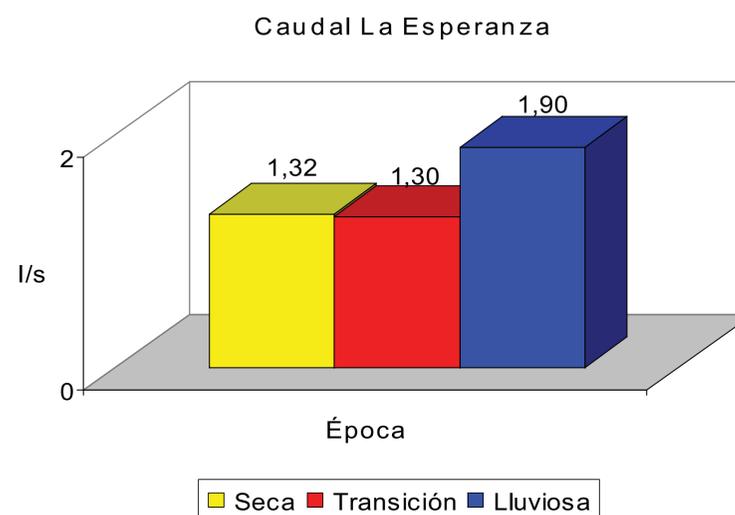
El caudal de la época seca se mantuvo casi invariable en transición, pero aumentó 0,60 litros por segundo en la época lluviosa. El caudal promedio fue de 1,5 litros por segundo.

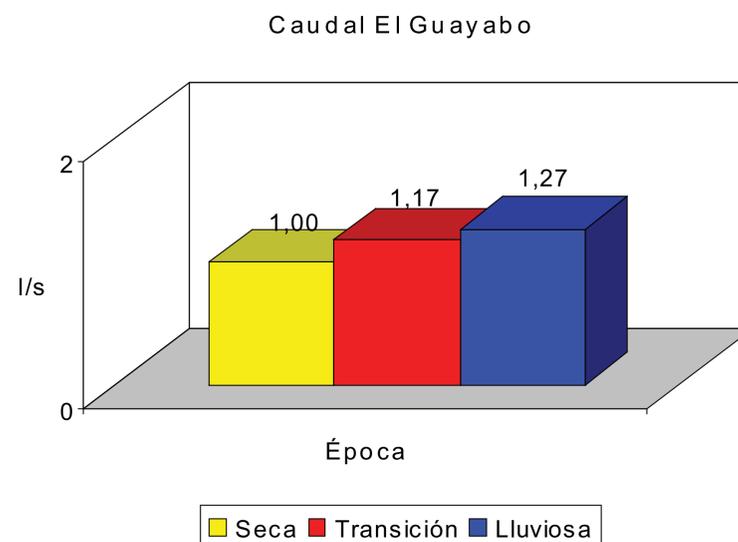
El caudal aumentó paulatinamente de la época seca a la lluviosa. El caudal promedio anual es de 1,1 litros por segundo.

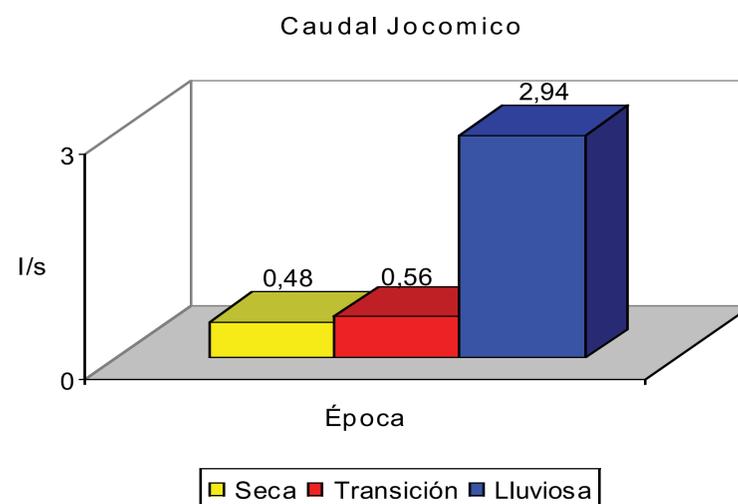
En el periodo seco y en transición el caudal se mantuvo bajo, pero aumentó significativamente en la época de lluvias. El caudal promedio anual fue de 1,3 litros por segundo.

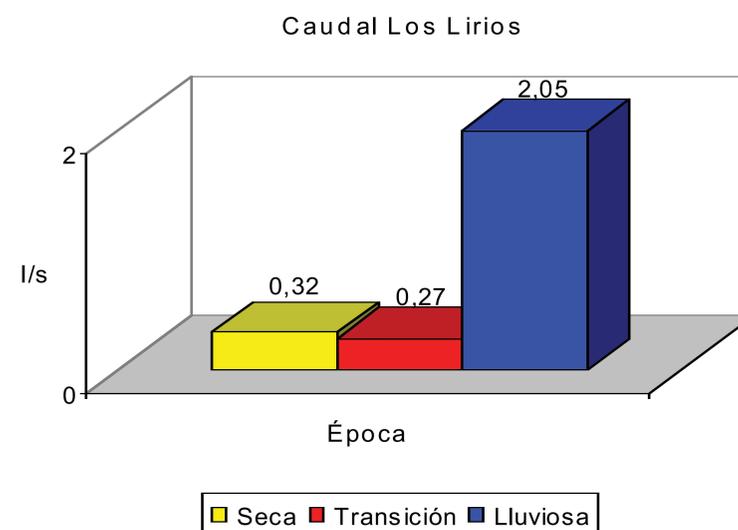
En el periodo seco y en transición el caudal se mantuvo bajo, pero aumentó significativamente en la época de lluvias. El caudal promedio anual fue de 0,9 litros por segundo.

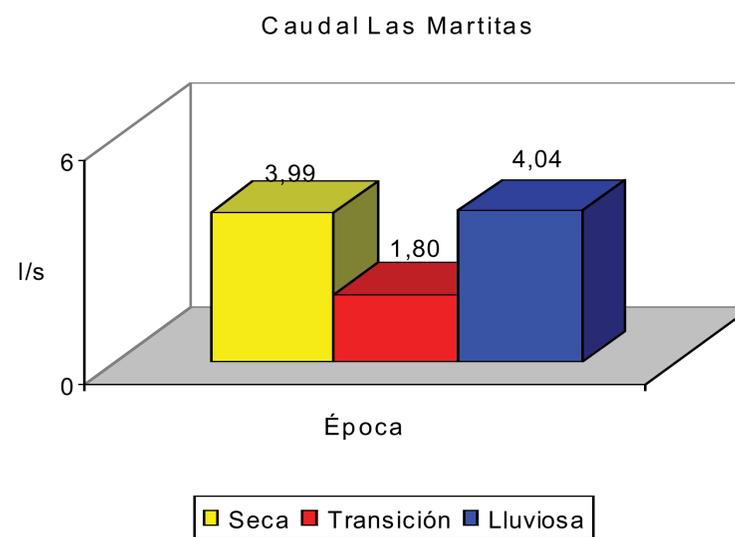
La provisión de agua se redujo en 2,19 litros por segundo entre la época seca y la de transición debido a cambios climáticos y ambientales, pero se incrementó en 2,24 litros por segundo en la época de lluvias. El caudal promedio anual fue de 3,3 litros por segundo.

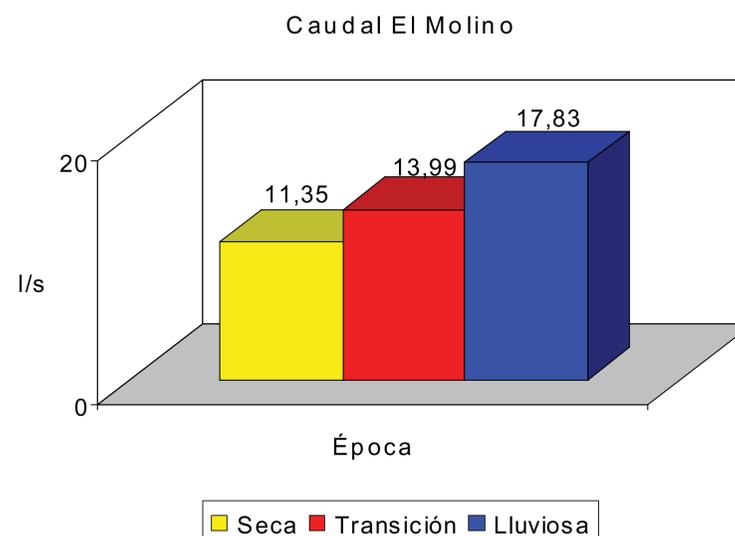
Se detectó un incremento escalonado desde la época seca hasta la lluviosa. Hubo un aumento significativo entre los meses de marzo y agosto, periodo durante el cual el caudal creció 6,48 litros por segundo. El caudal promedio anual fue de 14,4 litros por segundo.

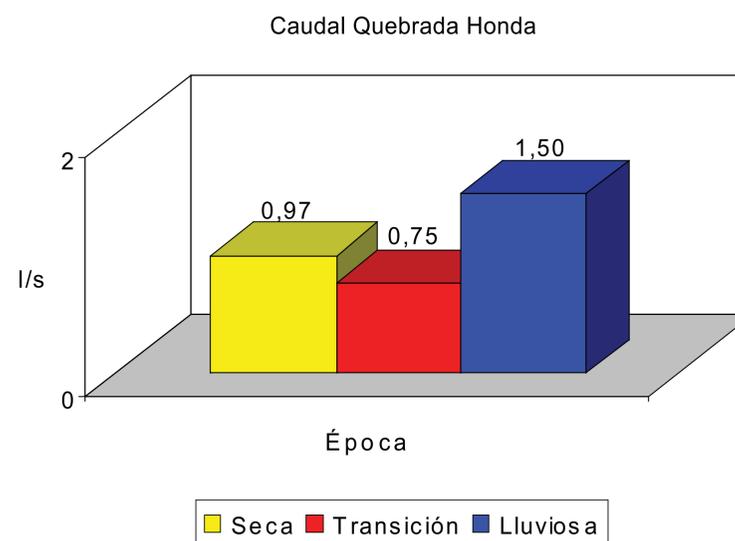
En época seca y transición el caudal se mantuvo bajo pero se duplicó en la época de lluvias. El caudal promedio anual fue de 1,1 litros por segundo.

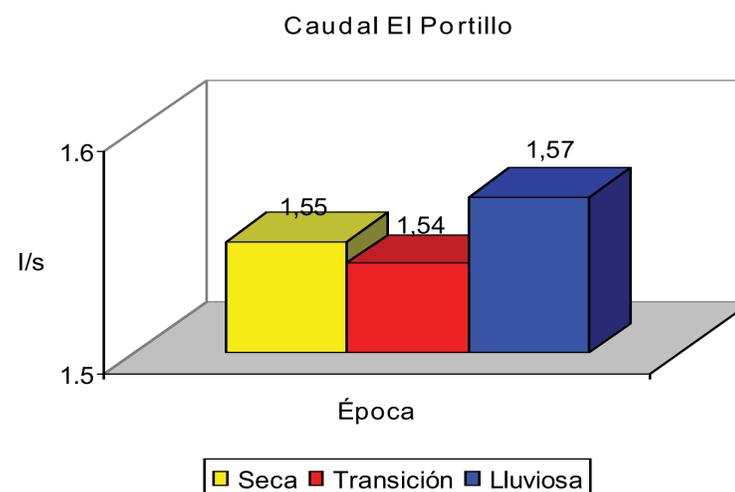
El volumen de agua se mantuvo constante entre el periodo seco y transición, aumentó levemente en el lluvioso. El caudal promedio anual fue de 1,6 litros por segundo.

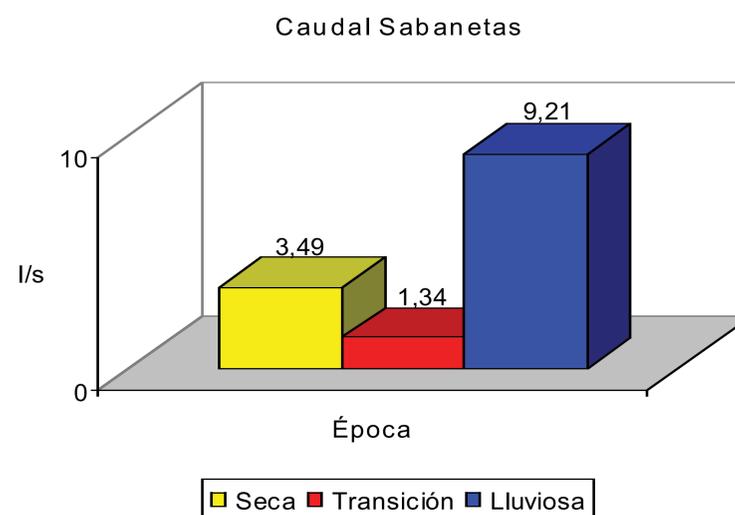
Se observa un descenso de 2,15 litros por segundo entre la época seca y la de transición, y luego un fuerte incremento de 7,87 litros por segundo entre la temporada de transición y la lluviosa. El caudal promedio anual fue de 4,7 litros por segundo.

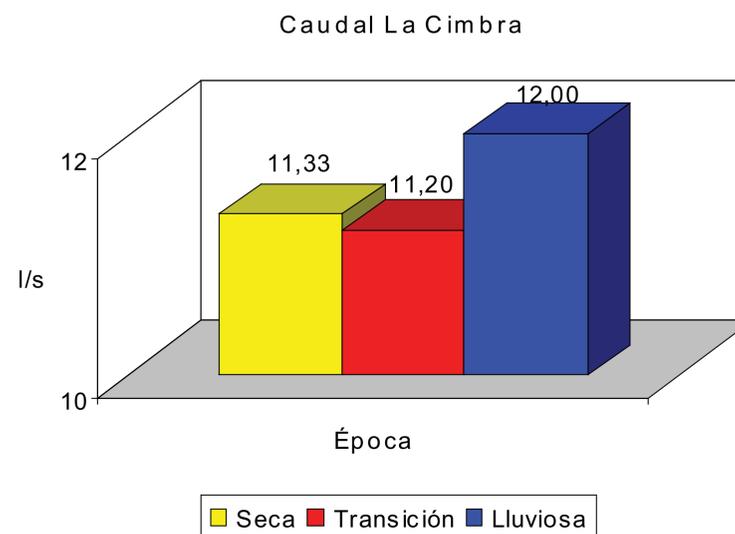
No se notaron grandes diferencias en el caudal de agua a lo largo del año. El caudal promedio anual fue de 11,5 litros por segundo.

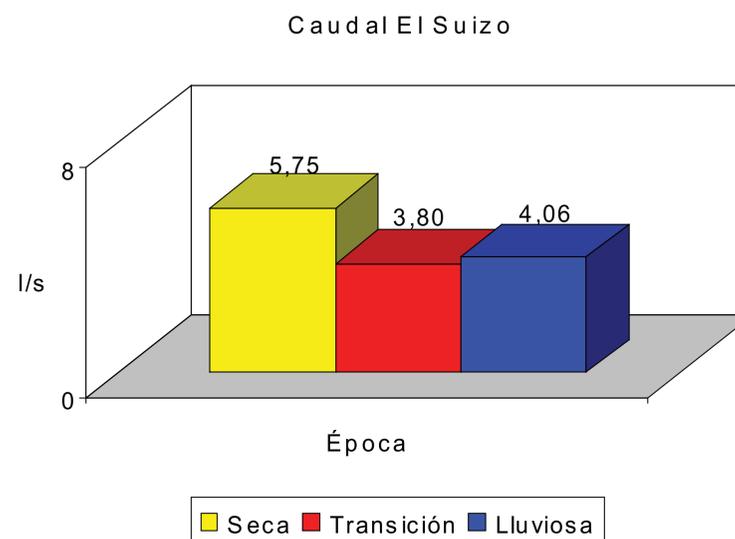
El mayor aporte de agua se registró en la época seca, con un cierto descenso en transición y leve recuperación a inicios de la estación lluviosa. El caudal promedio anual fue de 4,5 litros por segundo.

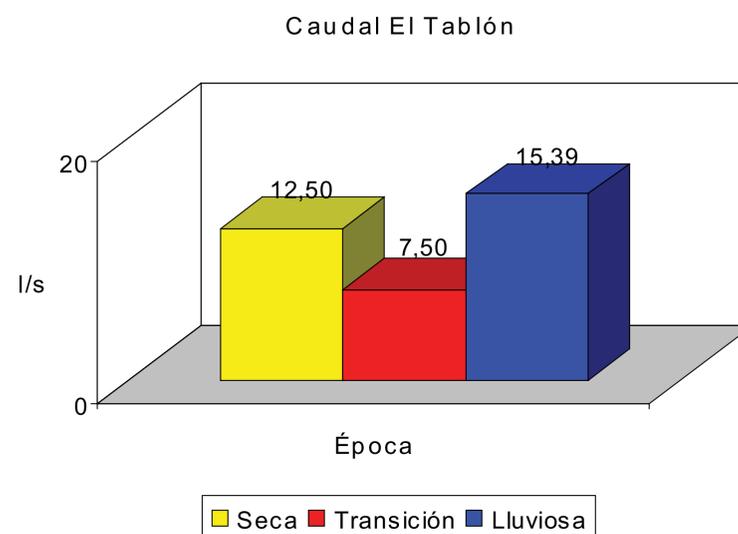
El volumen de agua fluctúa a lo largo del año: el mayor aporte se da en la época lluviosa y desciende paulatinamente en verano y transición. El caudal promedio anual fue de 11,8 litros por segundo.

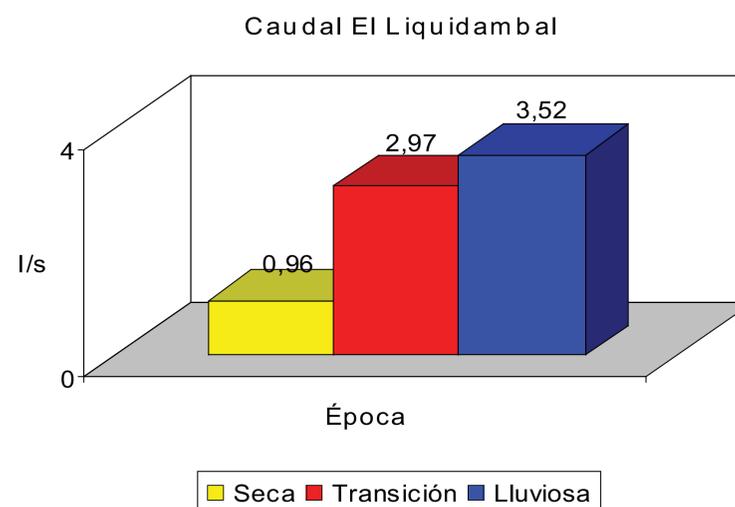
Se registró un incremento escalonado desde la época seca a la lluviosa. El caudal más bajo se registró en el periodo seco. El caudal promedio anual fue de 2,5 litros por segundo.
