REPORTE DE VISITA

U S B I

IXTACZOQUITLÁN

LUNES 23 DE MARZO 2015

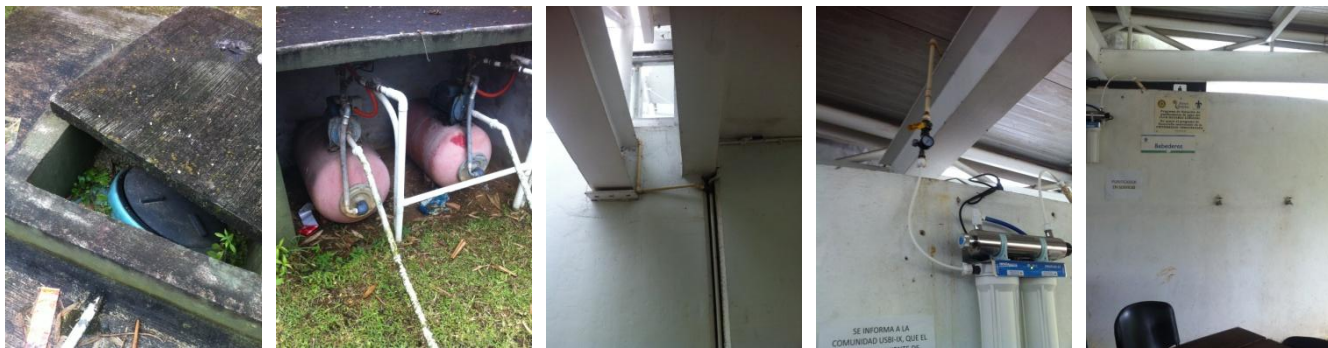
El sistema de purificación de agua de la USBI IXTAC, se encuentra alimentado por una cisterna Rotoplas (1), dicho elemento almacena toda el agua que es utilizada en el edificio. Es bombeada a través de un sistema hidroneumático (2) a los distintos servicios. A través de una red de tuberías de pvc (3) es conducida al sistema de purificación de agua (4). Al final el sistema descarga el agua purificada en cuatro llaves de nariz ubicadas en la cafetería de las instalaciones de la USBI IXTAC. (5).

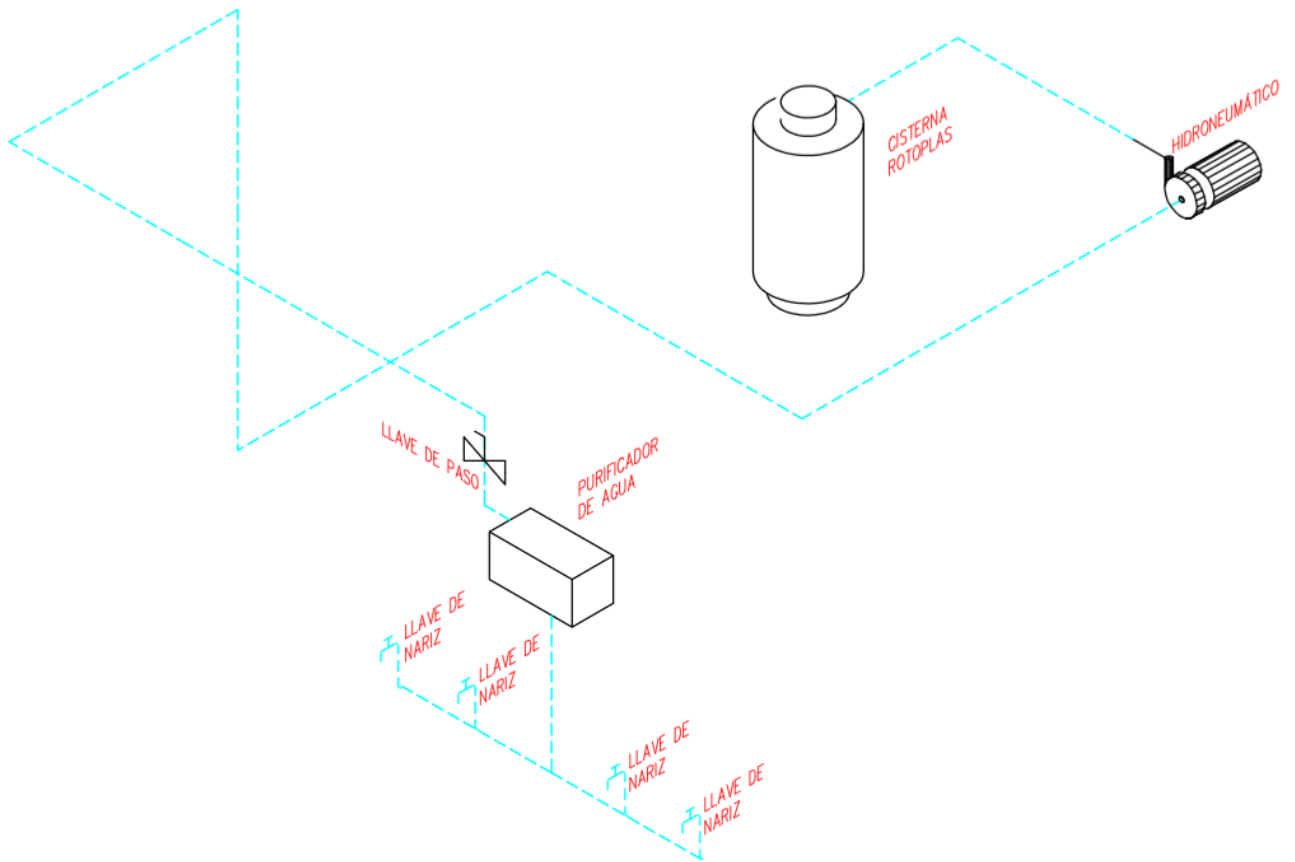
Isométrico, Instalación de sistema de purificación de agua en la USBI, Ixtaczoquitlán.
