REPORTE DE VISITA  
VICERECTORÍA  
ORIZABA  
JUEVES 16 DE ABRIL 2015

COORDINACIÓN REGIONAL  
PARA LA SUSTENTABILIDAD UV

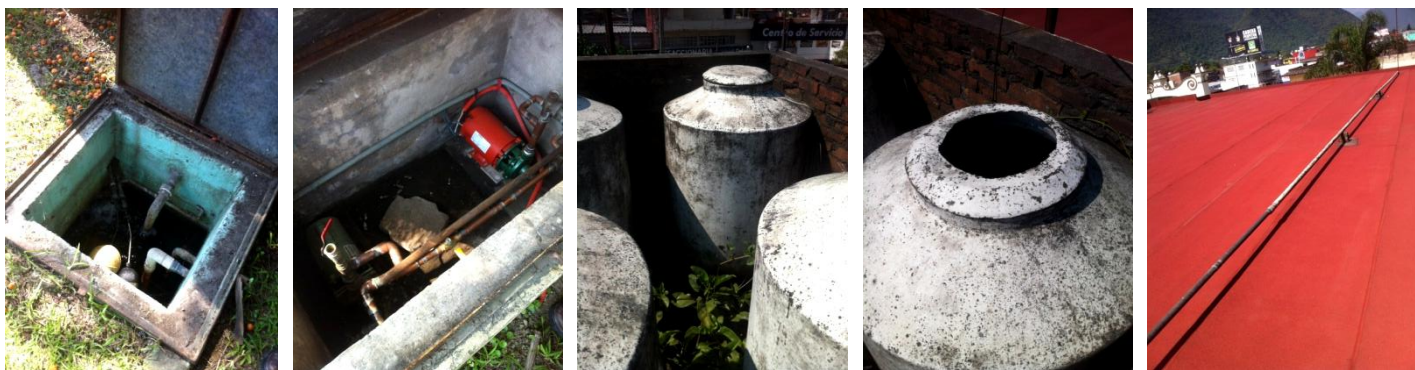
La instalación actual del sistema de purificación de agua la Vice Rectoría de la región Córdoba-Orizaba, se encuentra alimentado en primer término por la red municipal directa a una cisterna general de concreto, la cual alimenta a todo el establecimiento (1). El agua es bombeada hacia la azotea donde es almacenada en cuatro tinacos de asbesto (2,3,4), donde uno de ellos se encuentra descubierto, el agua es conducida por una tubería de fierro galvanizado y posteriormente de cobre la cual dirige el agua al interior del edificio (5).

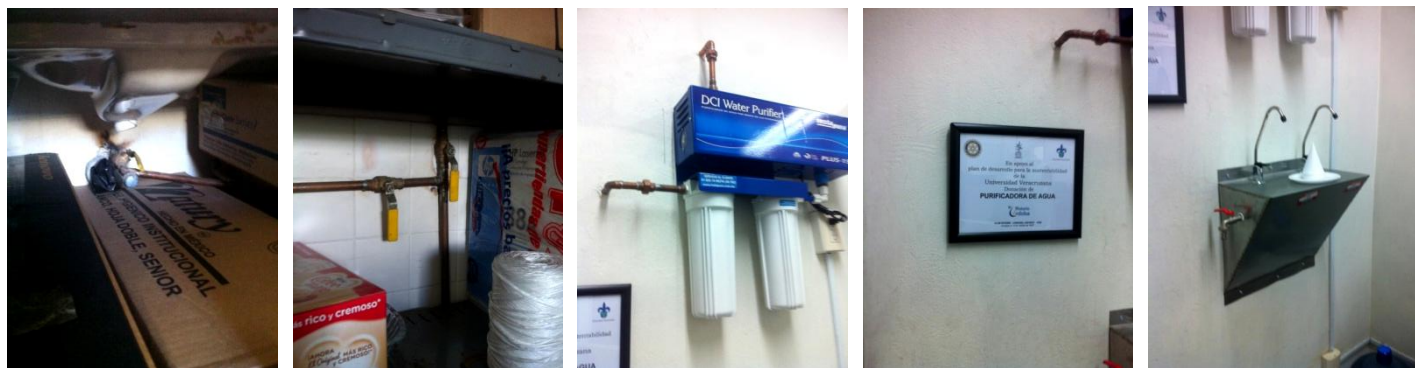
El agua conducida al interior del edificio través de tuberías, hace una desviación en el segundo piso, en un área de almacenamiento (1). Tiene lugar la parte visible de la tubería la cual cuenta con una llave de paso para regular la presión y el paso del agua al sistema de purificación de agua (2), el equipo se encuentra instalado al interior de las oficinas en una zona destinada al servicio de café y otros productos (3), aquí es visible y se puede observar también el letrero que indica la presencia del equipo (4). Finalmente este sirve a un bebedero de doble salida y una llave para llenado de garrafones (5).

- Derivado del intercambio de ideas con el encargado de mantenimiento de la Vice-Rectoría de Orizaba, se anota el hecho de que el equipo de purificación de agua instalado no se encuentra en uso, debido a que las personas que laboran en el centro, no confían a mención del encargado, de la potabilidad de la misma.
- A diferencia del Centro de Idiomas de Orizaba el cual comparte terreno con la Vice-Rectoría de la Región Córdoba – Orizaba y del mismo modo, personal de mantenimiento, se denota que el agua almacenada tanto en la cisterna como en los tinacos, se encuentra en depósitos de concreto y asbesto.
- Dicha entidad se encuentra a la espera de resultados de potabilidad en el agua obtenida del proceso de purificación para generar la confianza necesaria en el personal que labora y poder ser usada de forma adecuada.
