REPORTE DE VISITA  
**ENFERMERÍA**  
ORIZABA  
JUEVES 21 DE MAYO DEL 2015

COORDINACION REGIONAL  
PARA LA **SUSTENTABILIDAD** UV

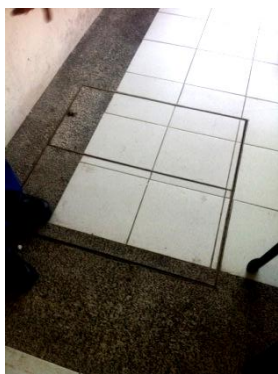
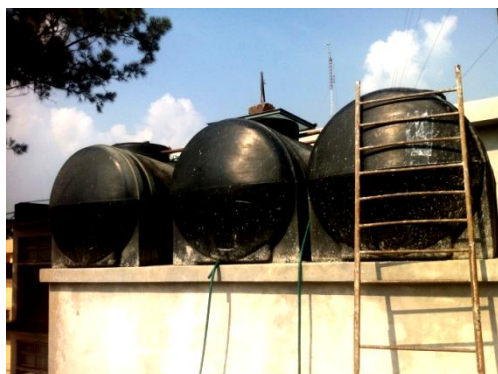
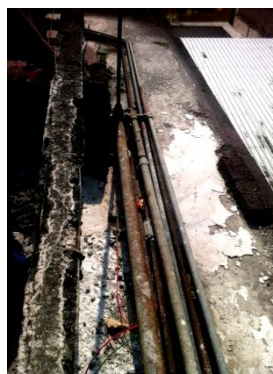
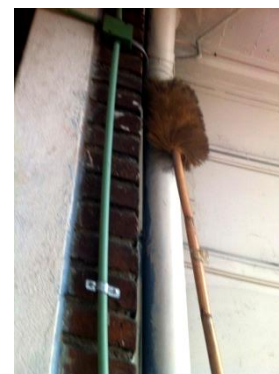
La instalación del sistema de purificación de agua, tiene su origen gracias a la toma domiciliaria del inmueble, toda el agua que usada por estos usuarios, es almacenada en una sola cisterna ubicada en la planta baja del edificio (1), el agua es bombeada hasta los tinacos donde es nuevamente almacenada el agua que será distribuida a las distintas salidas (2) en un principio la tubería principal está compuesta de tubería de cobre (3) y en la parte superior del edificio, se encuentra una desviación que sirve al sistema purificador de agua utilizando tubo plus como material. (4).

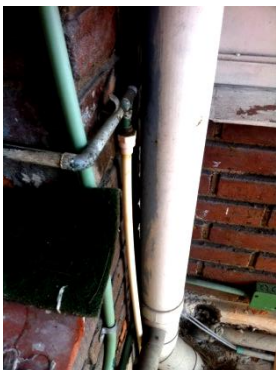
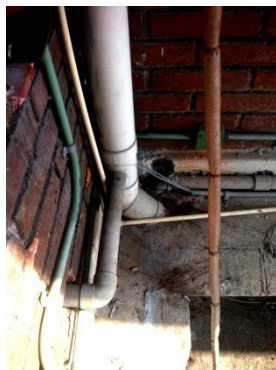
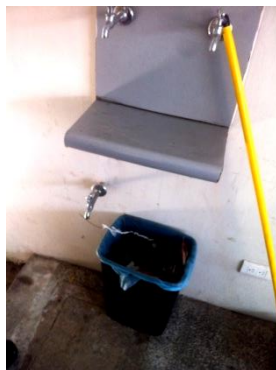
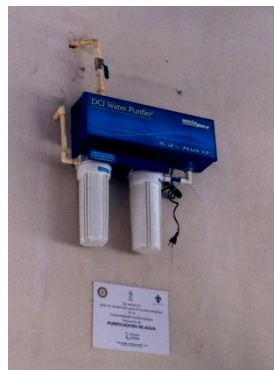
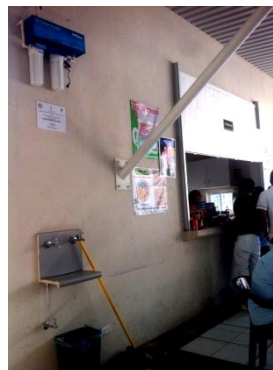
El ramaleo continua a lo largo de todo el edificio (1,2) y es finalmente recibido en el sistema de purificación de agua localizado en la cafetería de la escuela (5), dicho sistema cuenta con los señalamientos necesarios (4) y un bebedero establecido junto con una llave para el llenado de garrafones (3,4).

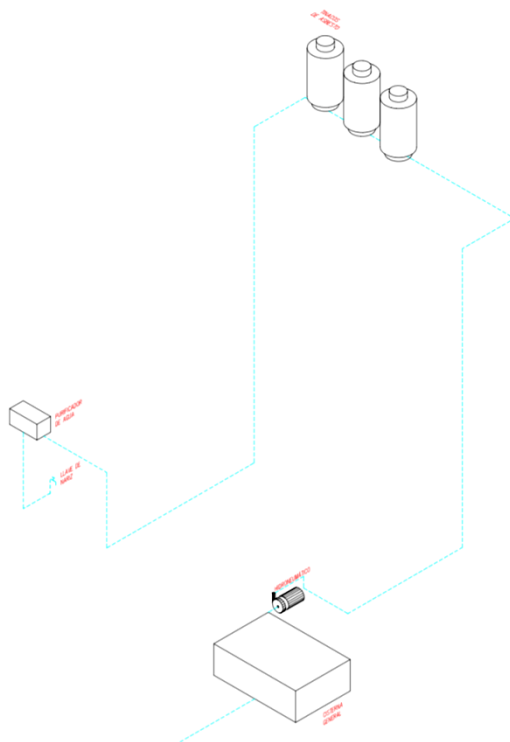
Isométrico, Instalación de sistema de purificación de agua en la facultad de Enfermería, Orizaba.
