Región Poza Rica-Tuxpan

“Análisis Morfodinámico de la Línea de Costa de la Isla
Lobos, Golfo de México Occidental”

Tesis para obtener el grado de Maestría en
Manejo de Ecosistemas Marinos y Costeros

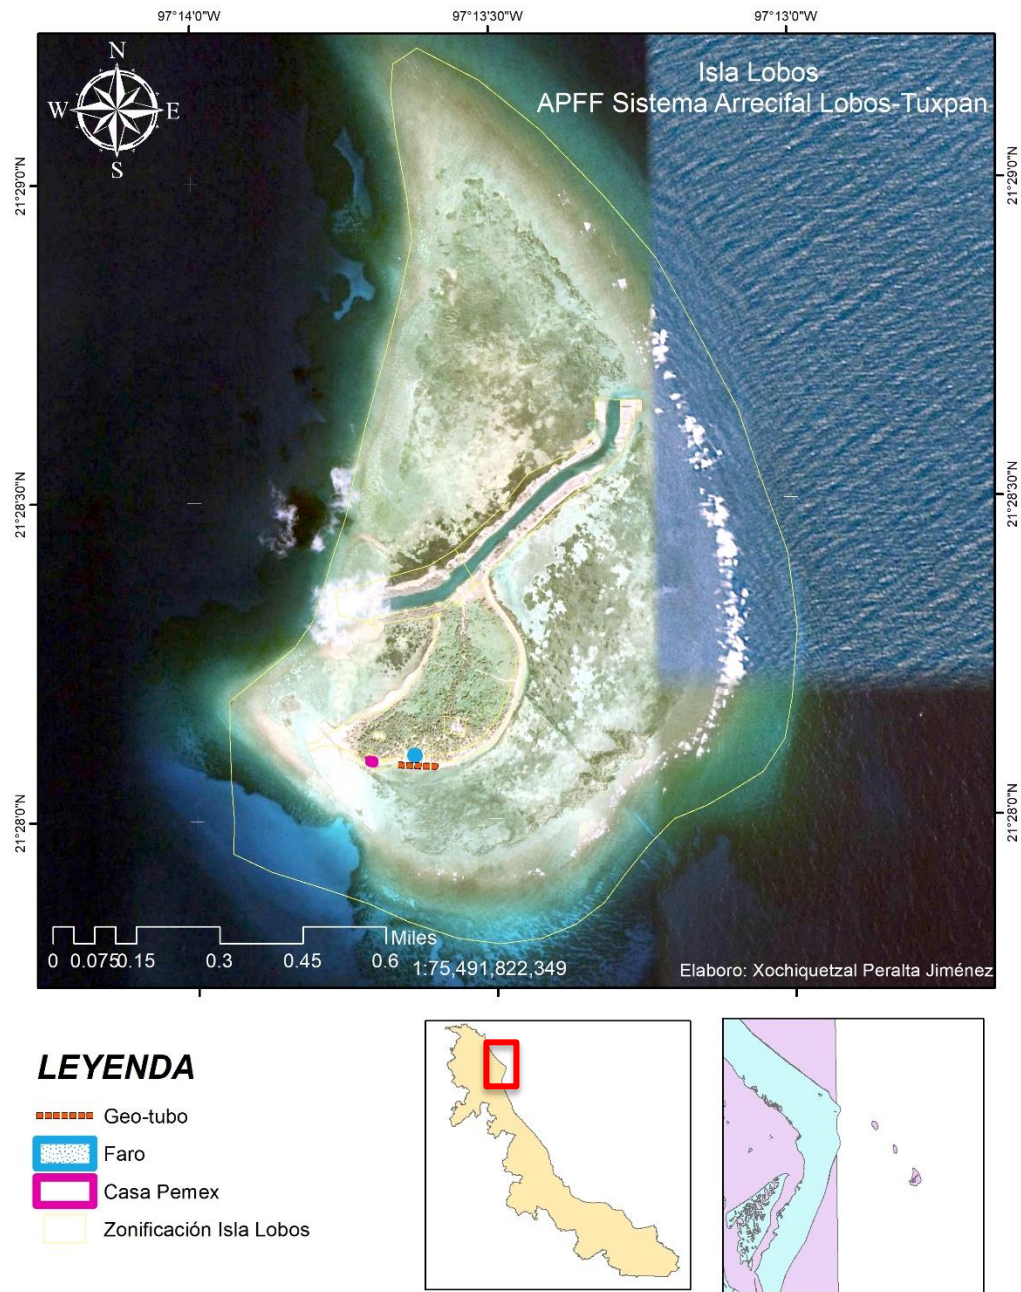
Figura 1.- Isla Lobos, del corredor arrecifal del suroeste del Golfo de México.

El arrecife Isla Lobos presenta un cayo arenoso con una superficie de 600x500 m y una elevación máxima de 2.5 metros. La zona de barlovento está dominada por surcos y canales que disminuyen desde la cresta hasta el arrecife frontal; en la zona de sotavento se encuentra una comunidad coralina desarrollada. Existe un canal de 1.5 km y una profundidad de 3 m, dividiendo al arrecife (Comisión Nacional de Áreas Naturales Protegidas [CONANP], 2014). En la zona frente al Faro (zona suroeste), en el 2013 se colocó un geotubo para disminuir la erosión que se presentó en esa zona, derivado de modificaciones realizadas a Isla Lobos y el arrecife, lo cual modificó los procesos naturales del ecosistema arrecifal, el geotubo tiene una longitud de 160 m de largo por 4 metros de ancho y 1.50 metros de alto (Figura 1).
