Estudio energético de la USBI-Veracruz para buscar estrategias que conduzcan a la sustentabilidad de sus espacios

Adrián Vidal Santo, Josué Domínguez Márquez, Jesús Reyes Guzmán, Luis Héctor Porrágas Beltrán y Estela del Carmen Fernández Rodríguez.

Facultad de Ingeniería Región Veracruz, Universidad Veracruzana
Av. Adolfo Ruiz Cortines, No. 455, Fracc. Costa Verde, CP 94294, Boca del Río, Ver.
Email: avidal@uv.mx Tel: 2292556348.

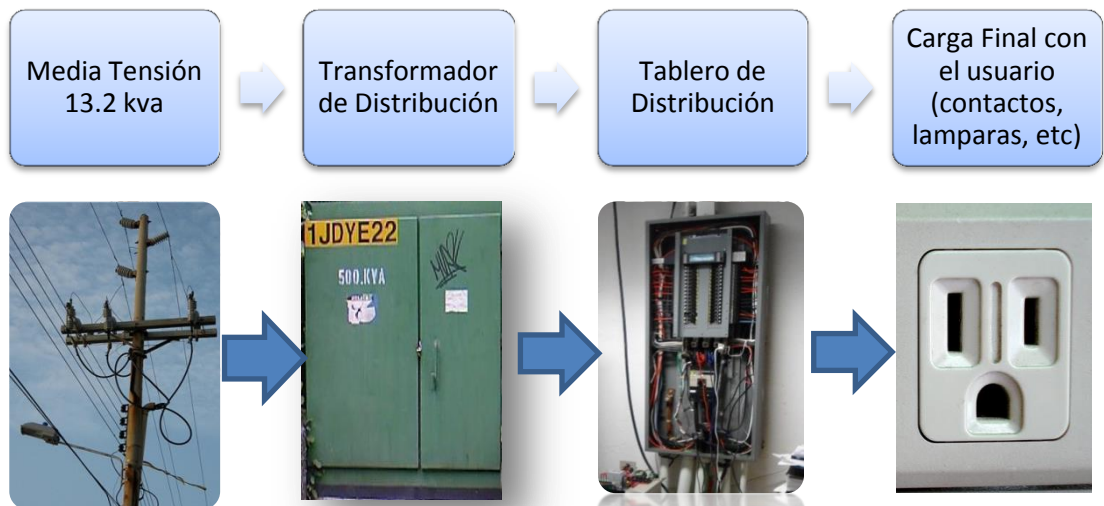
En la Fig. 1 se muestra el proceso de entrega de energía eléctrica en media tensión (13.2 kVA), hasta las cargas directas con el usuario.

Fig. 1. Esquema de distribución eléctrica en la USBI.

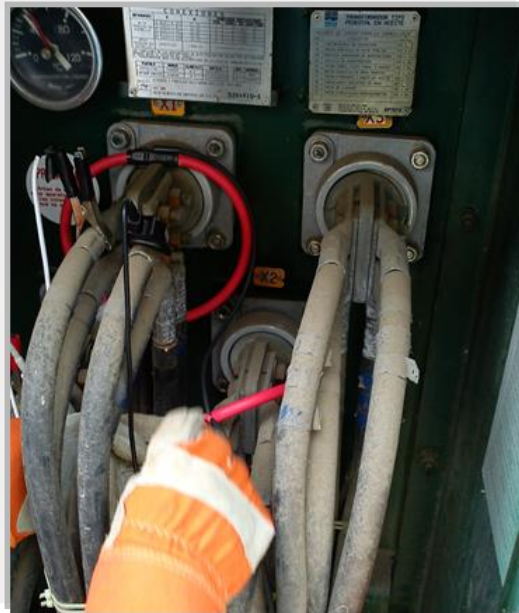
Con el fin de obtener datos, para analizar el sistema de distribución de energía eléctrica, se instalaron tres analizadores de redes, uno en cada transformador y un tercero en el centro de carga del SIT, por un espacio de tiempo de alrededor de una semana, realizando el monitoreo en intervalos de 10 minutos. La Fig. 2 es una imagen del transformador de 750 kVA y la colocación del analizador de redes para el monitoreo.

Figura 2. Conexión del Analizador de redes en transformador para alumbrado.

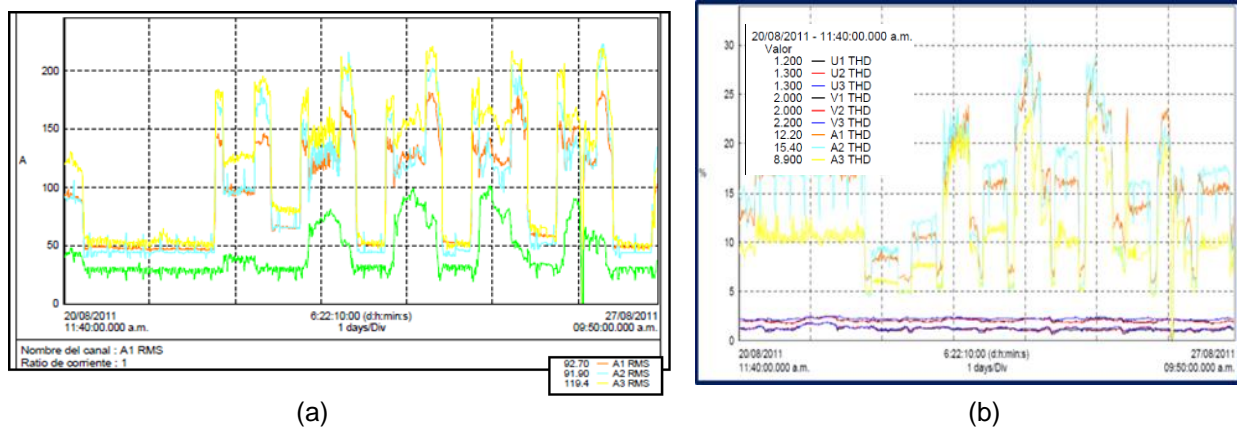
En la Fig. 4 (a), se puede observar la corriente que circula por las líneas de fases. Dado que las mediciones se iniciaron un día sábado, se aprecia en la gráfica que existe un amperaje promedio de 50 A para sábado y domingo, y que este se triplica en los días de la semana. Aunque hay poca afluencia de estudiantes los sábados, se alcanza a ver que este amperaje se mantiene aún en domingo. Investigando se encontró que existen muchos equipos que quedan energizados, porque los centros de carga están programados para quitar la mayoría de las cargas de lunes a viernes, pero hay que hacer una valoración para conocer si es de suma importancia dejar el resto de la carga conectada. También se observó que hay una elevada circulación de corriente en el neutro (línea verde de la Fig. 4 a), lo cual no es normal debido a que en los sistemas trifásicos se suponen cargas balanceadas (igual número de potencia consumida por fase), aunque muchas veces es muy difícil balancear estas cargas, siempre hay un desbalanceo entre fases permitido de acuerdo a la norma NOM-001-SEDE-2005, en la cual también se establece lo siguiente “Un sistema de tres fases cuatro conductores conectado en estrella utilizado para suministrar corriente eléctrica a cargas no lineales, puede requerir que el sistema esté proyectado de modo que permita que pasen por el neutro corrientes altas producidas por armónicos”. La corriente que circula en el neutro alcanzó valores hasta del 45% (101 A) de la corriente que circuló como máximo durante el periodo de medición (222 A). Esto nos lleva a establecer que además del desbalanceo que existe entre las líneas, la otra razón por la que existe demasiada corriente en el neutro, es debido a la presencia de armónicas en el sistema eléctrico de

la USBI, éstas provocadas por todas aquellas cargas llamadas no lineales (inductivas y capacitivas), principalmente por las computadoras y los balastos electrónicos de las lámparas. En la Fig. 4 (b), se muestran los valores registrados de distorsión total armónica de voltaje y corriente. Mientras que la distorsión armónica del voltaje se encuentra por debajo del límite permitido (5%), para la distorsión total de la corriente se registran valores superiores al 20% lo cual podría llevar al degradamiento del transformador por efecto de armónicas. Para evitar esto se pueden instalar filtros de armónicas o reactores de línea y monitorear los valores de las armónicas antes y después de la instalación de estos equipos.

Fig. 4. (a) Amperaje en fases y neutro. (b) VTHD y ATHD. Distorsión total armónica en voltaje y amperaje en el transformador de alumbrado y equipos misceláneos.

Aun cuando el sistema de alumbrado se encuentra dentro de los parámetros de operación aceptables sería conveniente la instalación de filtros para disminuir el efecto de las armónicas y revisar la ubicación del mobiliario para que no limite el área de iluminación de las lámparas.

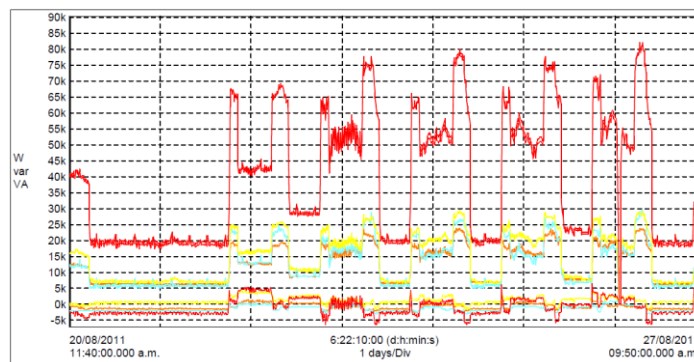
En la Fig. 5, se muestra el consumo de potencia real, potencia aparente y potencia reactiva durante el periodo registrado. Los dos picos de potencia se detectaron: de 5:30 am a 8 am, horario de llegada del personal que labora de lunes a viernes en la USBI y de 4 pm a 8 pm, también de lunes a viernes. Los valores máximos registrados fueron de 82.17 kVA y 81.68 kW para las potencias aparente y real, respectivamente. Se consumen en promedio 75 kVA de los 750 disponibles, es decir, en semanas sin eventos en las salas de usos múltiples, en las que se requiera consumo de energía fuera de lo habitual, el porcentaje de utilización del transformador es del 10%, por lo que se considera que es un transformador con demasiada capacidad para la carga real que satisface y que sin embargo, se debe de pagar por mantenerlo energizado, lo que representa un costo innecesario en la facturación eléctrica.

Fig. 5. Valores de la potencia real, aparente y reactiva en el transformador de alumbrado y misceláneos.

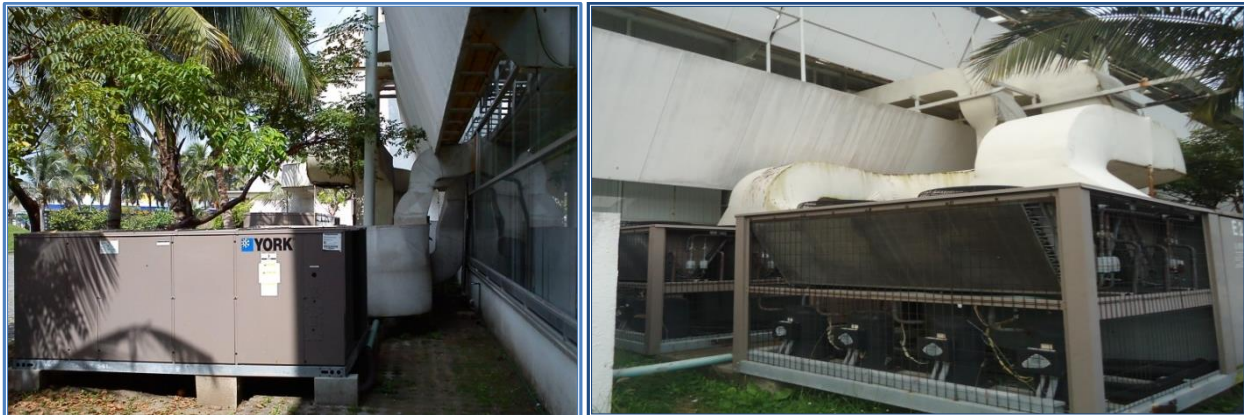
El Sistema de Acondicionamiento de Aire (AA) en la USBI está integrado por equipos de tipo paquete para la planta alta, planta baja y salas de conferencia, mientras que equipos mini split (2350 W) están instalados en algunas oficinas. En la Tabla 1, se detallan las cantidades y capacidades de estos equipos y en la Fig. 8, se muestra el tipo de sistemas de AA.

Fig. 8. Equipos de aire acondicionado instalados en la USBI.

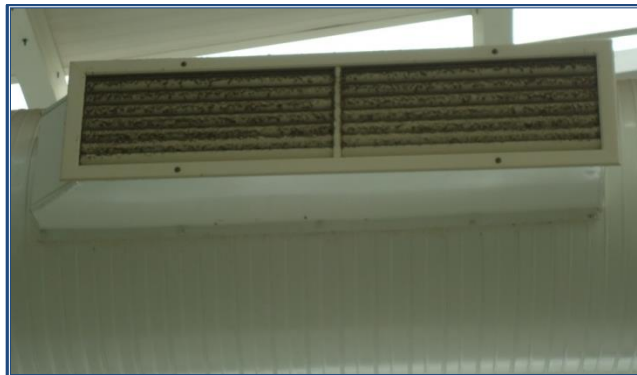
Al inspeccionar los equipos de AA se notó que los filtros y serpentines se encuentran en condiciones adecuadas dado un buen mantenimiento. Sin embargo, algunas rejillas de descarga y succión principalmente presentan severa acumulación de polvo, como se alcanza a ver en la Fig. 10.

Fig. 10. Rejilla de succión con acumulación de polvo.

Las rejillas de salida de los ductos en la planta alta se encuentran a gran altura, sucias, mal dirigidas, tapadas y muy cerca de fuentes de calor sensible y latente (techos, paredes, lámparas). Las rejillas de salida de la planta baja están muy lejos de los cubículos y eso hace que estos no estén a las condiciones de confort térmico. Se propone crear una cultura de ahorro de energía en los usuarios de la USBI y los empleados, para no dejar conectados equipos tales como computadoras, impresoras, cafeteras, copiadoras, entre otros que pueden consumir energía aun estando apagados, logrando así eliminar los consumos “vampiros” y contribuir a la disminución de consumo eléctrico.

En cuanto a los sistemas de aire acondicionado, se recomienda dar un seguimiento al plan de mantenimiento preventivo para, de este modo, evitar un consumo excesivo como podría resultar por el ensuciamiento de los filtros y serpentines así como por el aislamiento de las tuberías. Una opción para mejorar el enfriamiento del área en la planta alta, es alargar los brazos donde se encuentra la salida de los difusores y darle mantenimiento periódico para un desempeño óptimo. También se proponen rejillas, manuales o automáticas, en la planta baja para la entrada de aire fresco y en la planta alta para desalojar el aire caliente. Estas se deberán situar donde se encuentren los vientos dominantes. Se recomienda verificar el sellado y aislamiento en tuberías y ductos debido a que nos encontramos con palomas dentro de la USBI, por lo que, estas aberturas contribuyen en gran medida a la ganancia de carga térmica en el interior.

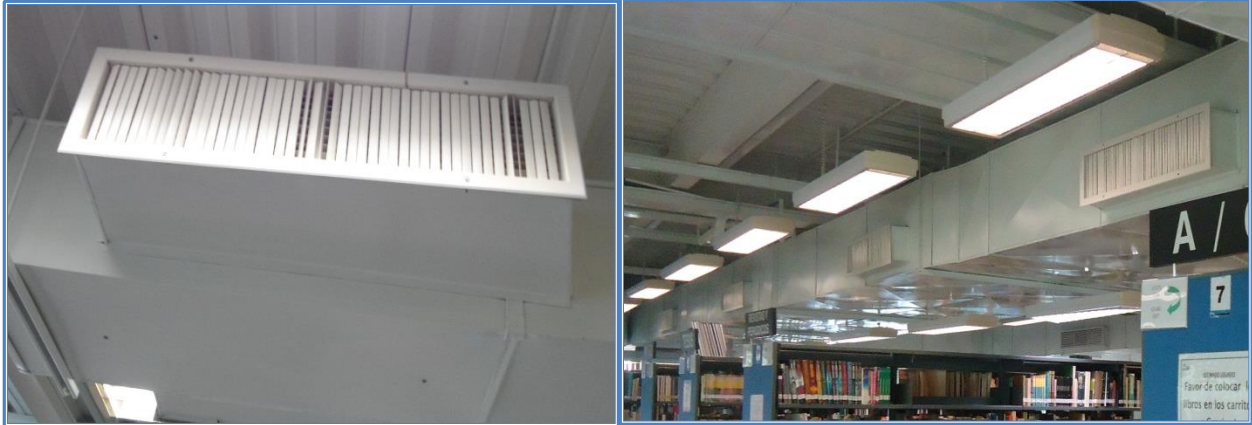
Durante la inspección se detectaron una gran cantidad de rejillas de descarga con las persianas cerradas impidiendo con esto la salida de aire frío (Fig. 11). Esto se debe comúnmente a que la velocidad y temperatura del aire se mantienen fijas durante el día; por lo que en las mañanas y noches la sensación térmica está por debajo de las condiciones de confort, provocando “frío”, lo que conduce a que los empleados cierren o bloqueen las rejillas de difusión de aire; por lo que se recomendó tener controles del AA en estas zonas, tal como los que se encuentran en las salas de conferencias.

Fig. 11. Rejillas cerradas en el CADi y en la zona de libros.

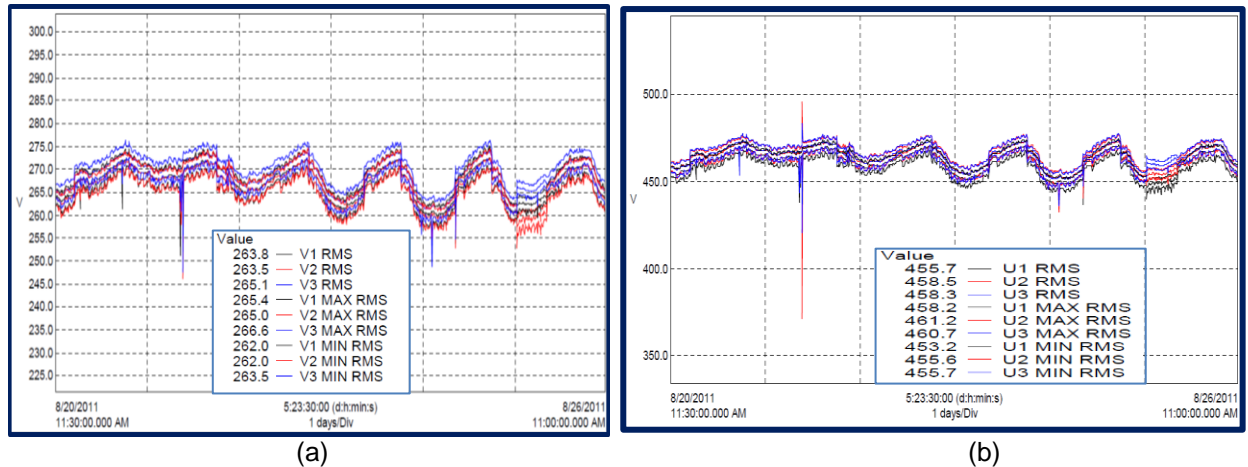
El voltaje en las fases se mantiene en promedio en 267 V. En la Fig. 12 (a) se pueden apreciar caídas de voltaje el día 21 alrededor de las 21:00 hrs, siendo estas a 246 y 247 V respectivamente, con duración inferior a diez minutos, la variación armónica del voltaje no es superior al 2% (el límite es 5%). El voltaje entre las fases se mantiene en el orden de 464 V aunque se aprecia una caída y un pico en el voltaje el día domingo 21, cuando no hay labores en la biblioteca, Fig. 12 (b).

Fig. 12 (a). Variación del voltaje entre fase y neutro en las 3 líneas durante las mediciones en el transformador de 500 kVA. (b) Variación del voltaje entre fases.

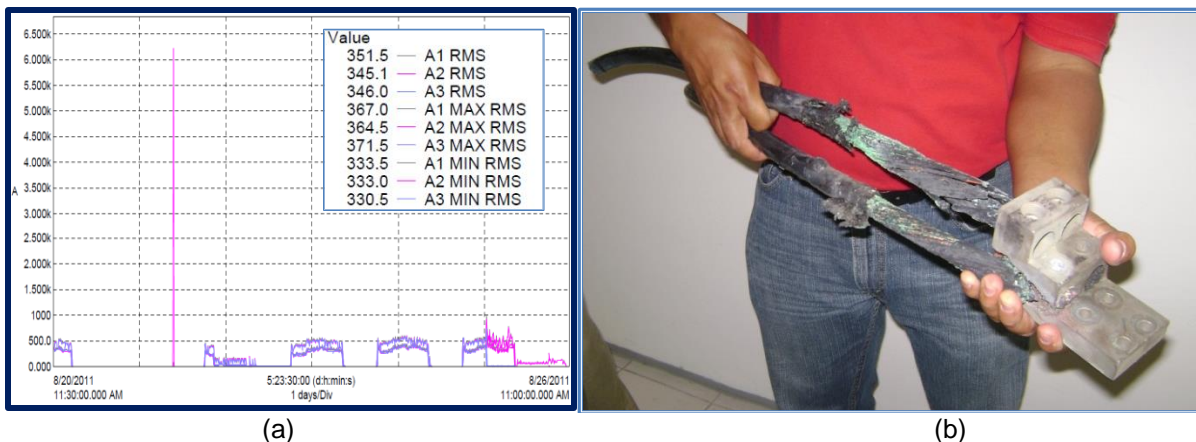
En la Fig. 13 (a), se puede observar el comportamiento de la corriente en las fases encontrándose para el día 21, alrededor de las 21:50, que había un elevado consumo de corriente en la fase 2, en horario que no hay servicio en la biblioteca. Esto representa pérdidas de corriente, que pueden ser provocada por un falso contacto o un equipo que no esté bien aterrizado, para corregir esto es necesario revisar la red de tierras. El día veinticinco a las 12:10 la corriente que circulaba en la fase 3 cayó bruscamente, manteniéndose de esta manera hasta el cierre de la biblioteca y continuando así hasta el día siguiente. Mientras que en la primera y segunda fase se observan corrientes parásitas después de realizarse el paro de labores en la biblioteca. Como después se supo, esta caída de corriente en la fase 3 se debió al incidente que resultó en el sobrecalentamiento del conductor. El cable no se encontraba bien sujetado, y se produjo un arco eléctrico que condujo al sobrecalentamiento y finalmente a que se fundiera el conductor, como se aprecia en la Fig. 13 (b).

Fig. 13 (a). Variación del amperaje en las 3 líneas durante las mediciones en el transformador de 500 kVA. (b). Detalles del conductor fundido de la alimentación de los AA.

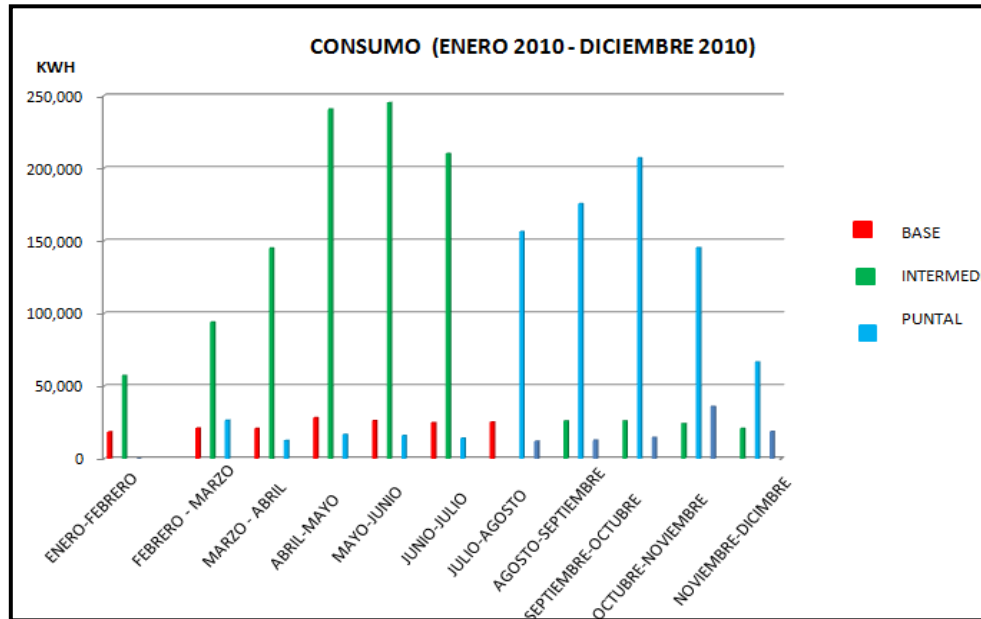
Observando la Fig. 15, el consumo de kWh durante el año 2010, se comprueba que el mayor consumo de energía se da en el periodo de clases, en el periodo intermedio sobre todo de 6am a 6 pm en horario de verano, y de 6 am a 8 pm en horario de invierno, que es cuando hay mayor densidad de estudiantes y personal académico y de oficinas en el campus.

Figura15. Consumo de enero 2010-diciembre 2010.

En la Fig. 15 se observa que, como se mencionó, en los periodos de febrero-julio y agosto-noviembre, se presenta el mayor consumo, siendo específicamente el periodo de abril-junio en el que se consumen más kWh; debido al intenso calor y al uso necesario de los AA (solo se proporcionaron los recibos hasta el periodo junio-julio 2011).

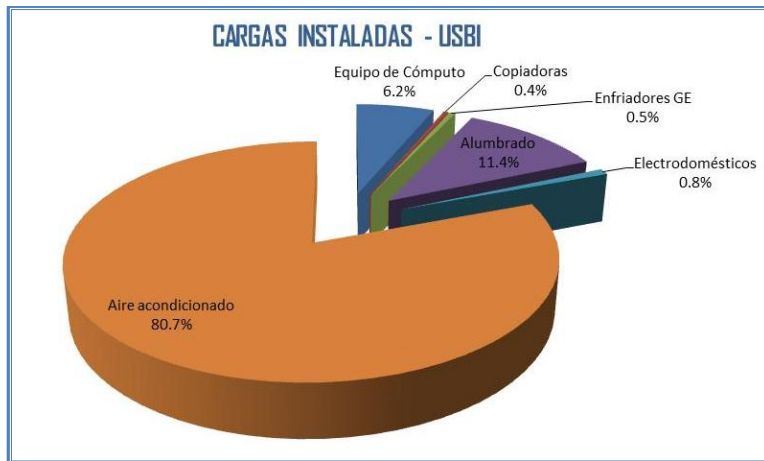
En la Fig. 16, se muestra la distribución de las cargas conectadas en la USBI, así como el porcentaje que estas representan del total de la carga instalada. Como es común en las zonas cálidas y por el tipo de actividad que se desarrolla en la USBI, el mayor porcentaje de consumo eléctrico se debe a los equipos de aire acondicionado. Sin embargo, el que el 80% del consumo eléctrico se deba a la operación de los equipos de AA, muestra el mal diseño de la envolvente del edificio, ya que para las altas temperaturas que se alcanzan en la zona, el tener un edificio de cristal, sin que este sea de material reflejante de la radiación solar, lo convierte en un gran colector solar. Por más esfuerzos que se hagan al cambiar la iluminación por lámparas ahorradoras de energía, jamás podrán abatir el alto consumo eléctrico si no se cambia la envolvente del edificio.

Fig. 16. Distribución de las cargas eléctricas en la USBI, donde se aprecia que el 80% de la energía consumida se debe a la operación de los equipos de aire acondicionado.

Sin embargo, si este estudio energético sirvió para detectar que el 80% de la energía eléctrica consumida en la USBI es para operar los sistemas de aire acondicionado, se debe entonces trabajar en la minimización de la carga térmica, antes que pensar en optimizar los equipos de AA, porque salta a la vista que el material de construcción de la envolvente (cristal) permite una gran ganancia de calor hacia el interior debida a la radiación incidente en las paredes y techos del edificio. Es inminente rediseñar la envolvente del edificio, ya que todos los esfuerzos que se hagan por optimizar el

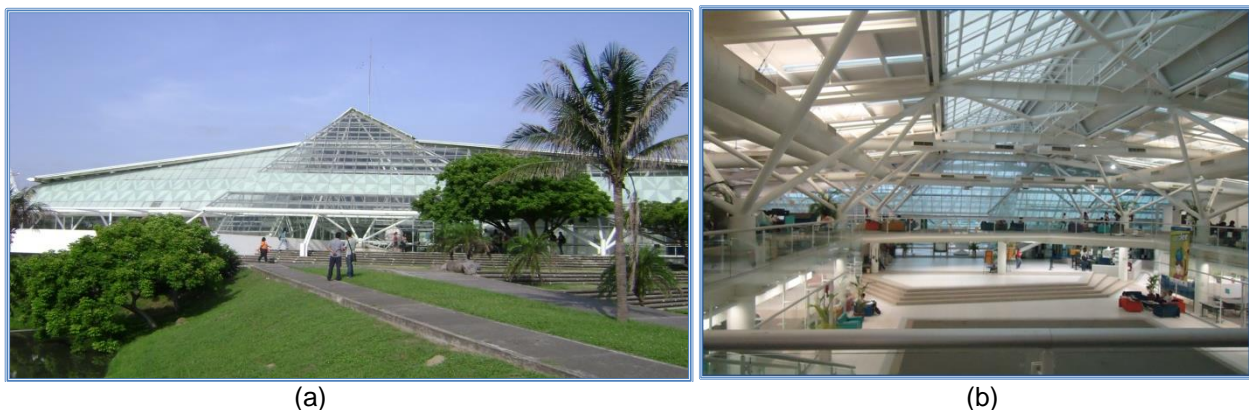
Como ya se mencionó, la envolvente que cubre a la biblioteca es a base de una estructura metálica recubierta de cristal transparente, Fig. 17 (a y b). Esto favorece la iluminación con luz natural en algunas zonas de la biblioteca; sin embargo, resulta contraproducente por la elevada ganancia térmica hacia el interior del recinto, ya que el espesor de cristal es de sólo 5 mm, lo cual no representa una barrera térmica a la radiación solar dejando pasar hasta el 95% de ésta. La envolvente de este edificio va en contra de cualquier medida de ahorro de energía y de un entorno sustentable, por lo que se deberán realizar medidas para mitigar la gran carga térmica hacia el interior. Como medidas rápidas y de poco costo es la colocación de mallas y de películas que permitan el paso de la luz y bloqueen en gran medida el paso de la radiación solar (hasta 70%). También se recomienda colocar mayor vegetación tanto en el interior como en el exterior, ya que estas representan un medida natural para bloquear la carga térmica.

Fig. 17. (a) Fachada principal de la USBI, en donde se aprecia como el sol cubre por completo y todo el día sus paredes este, el techo y la pared oeste. (b) Vista interior del techo y paredes de cristal por donde entra la radiación solar
