Estudio energético de la USBI-Veracruz para buscar estrategias que conduzcan a la sustentabilidad de sus espacios

Facultad de Ingeniería-Universidad Veracruzana

Auditoria Energética

Caso de estudio USBI

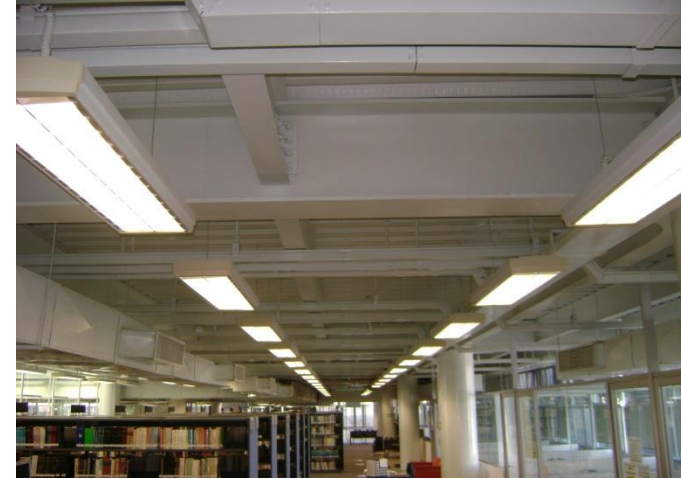
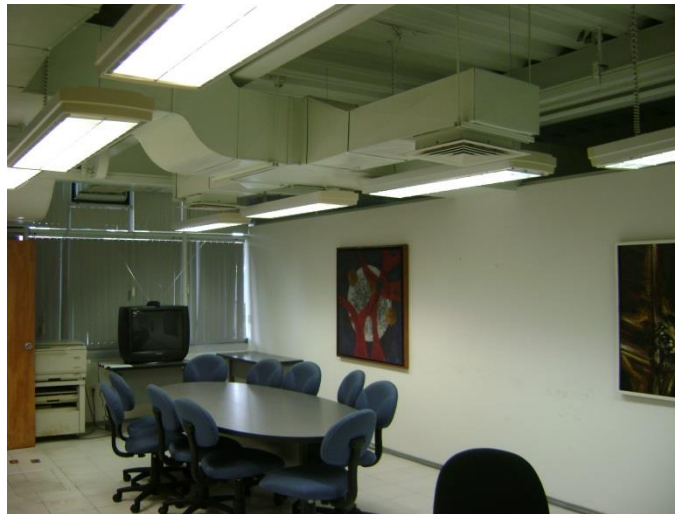
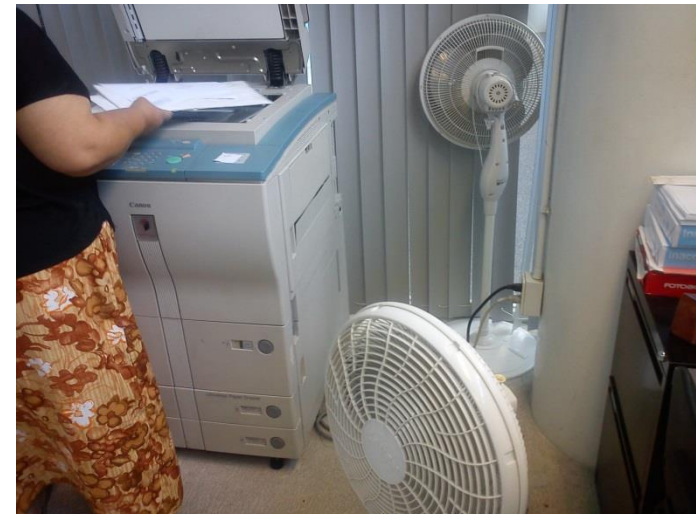
Identificación de los centros consumidores de energía

Verificación del estado de funcionamiento

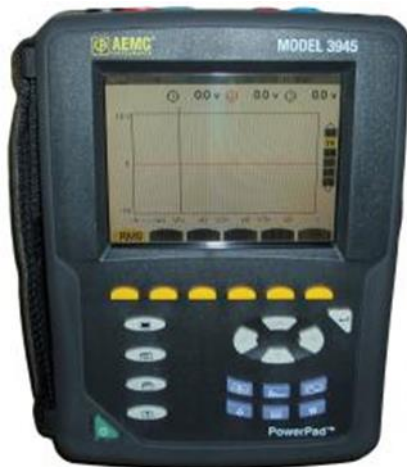
Para analizar el sistema de distribución de energía eléctrica, se instalaron tres analizadores de redes, uno en cada transformador y un tercero en el centro de carga del SIT, por un espacio de tiempo de alrededor de una semana, realizando el monitoreo en intervalos de 10 minutos

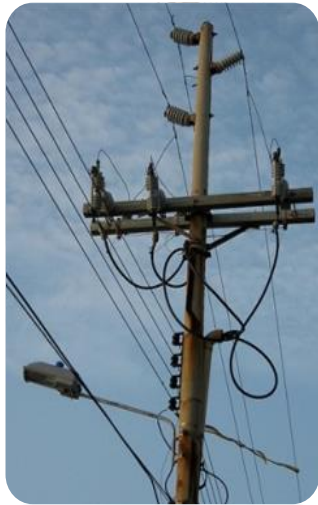
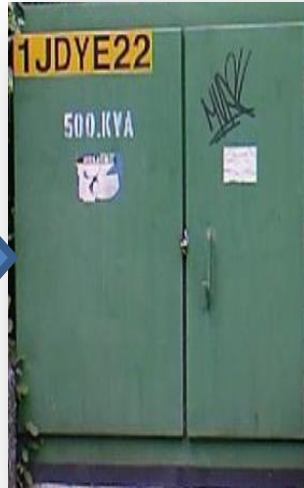
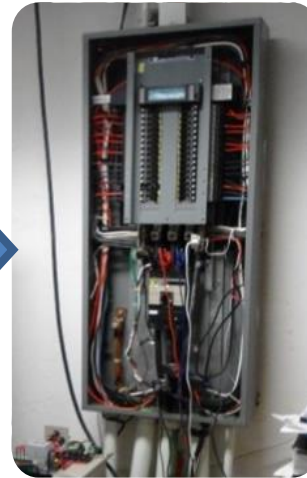
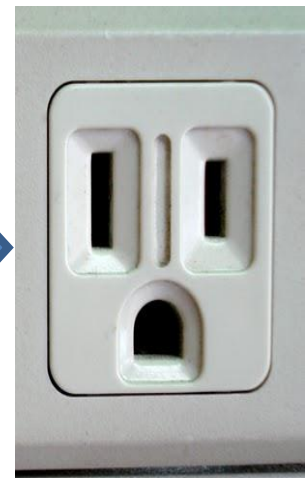
Características de la alimentación eléctrica de la subestación de la USBI.

1. La energía eléctrica se suministra a través de sistemas de media tensión de 13,200 V. Esta alimentación proviene de dos fuentes.
2. La alimentación llega de forma subterránea a los transformadores trifásicos.
3. El sistema eléctrico se encuentra alimentado por dos transformadores IEM tipo pedestal de 500 kVA y 750 kVA, respectivamente conectados.
4. La alimentación llega de forma subterránea a los transformadores trifásicos.

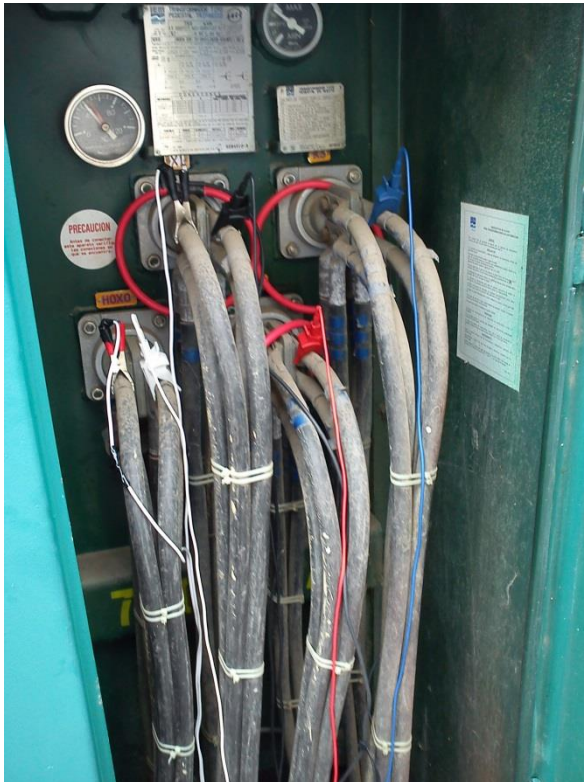
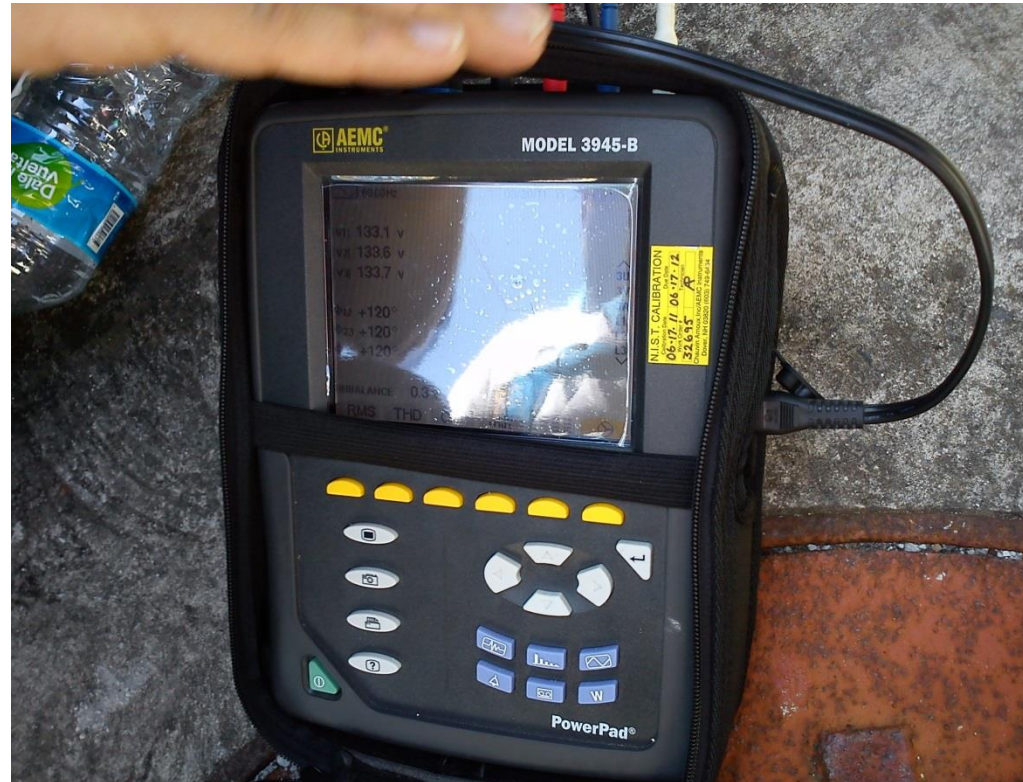
Para monitorear el suministro de energía eléctrica del sistema de alumbrado y equipos misceláneos, se instaló el analizador de redes en el transformador de 750 kVA del 20 al 27 de agosto de 2011.

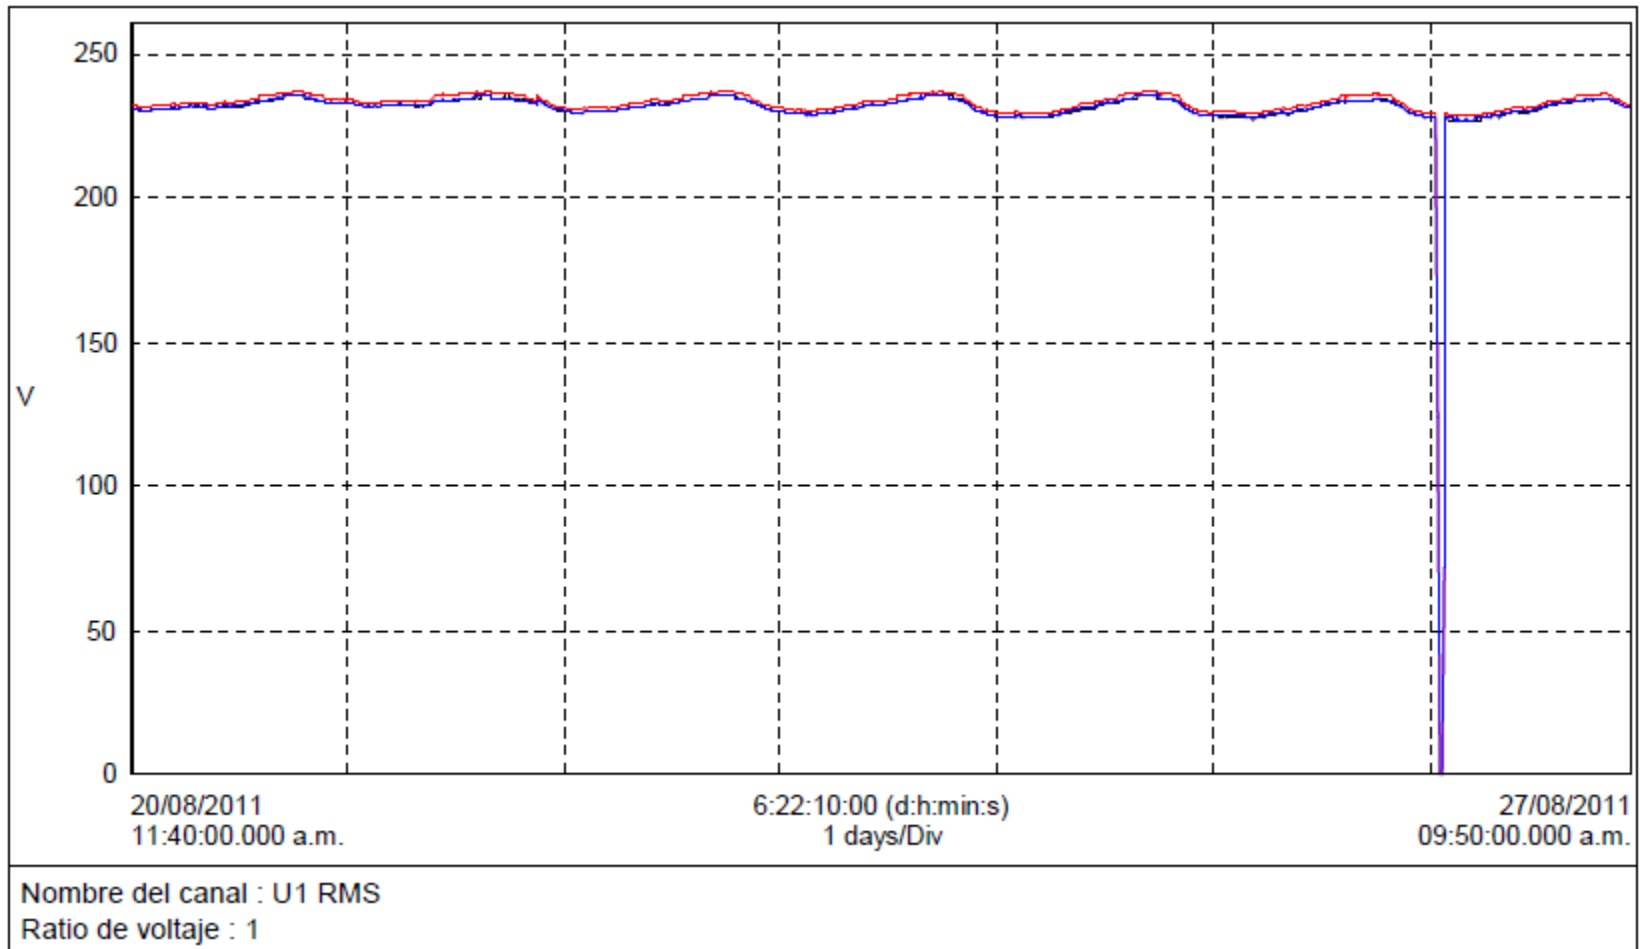
El valor del voltaje entre fases fue de 230 V.

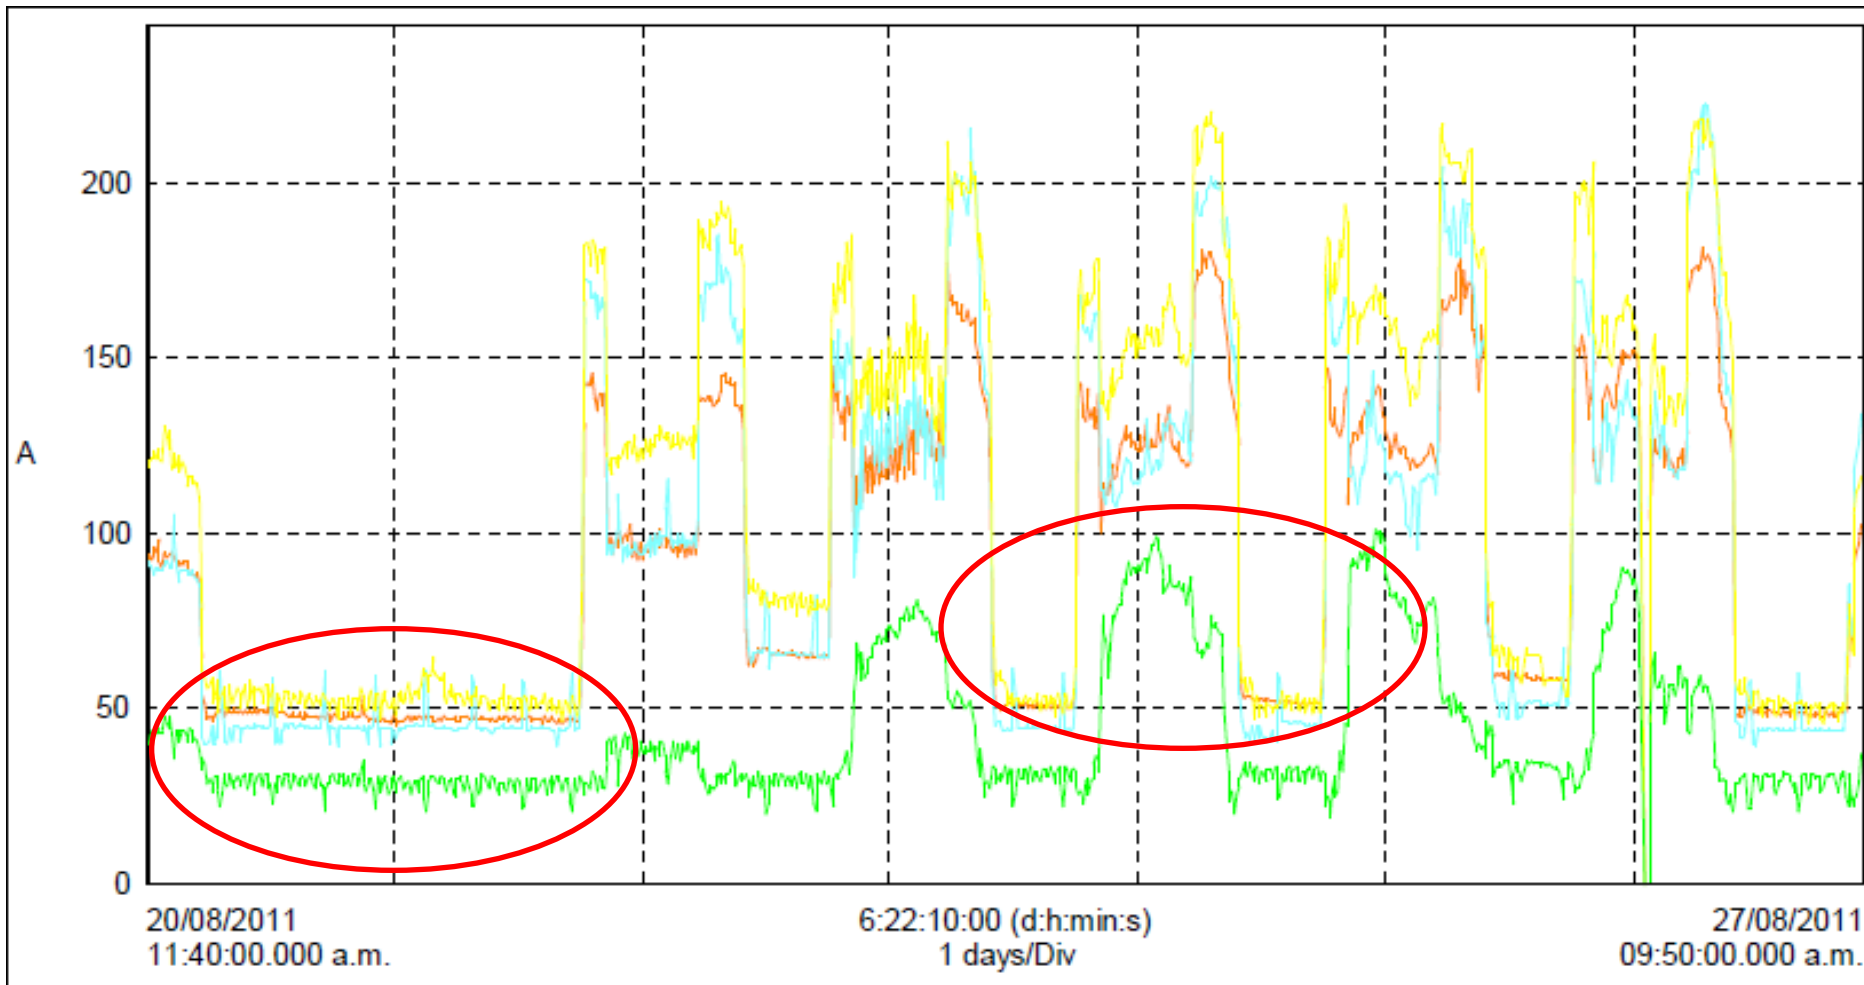
Existe un amperaje promedio de 50 A para sábado y domingo, y que este se triplica en los días de la semana

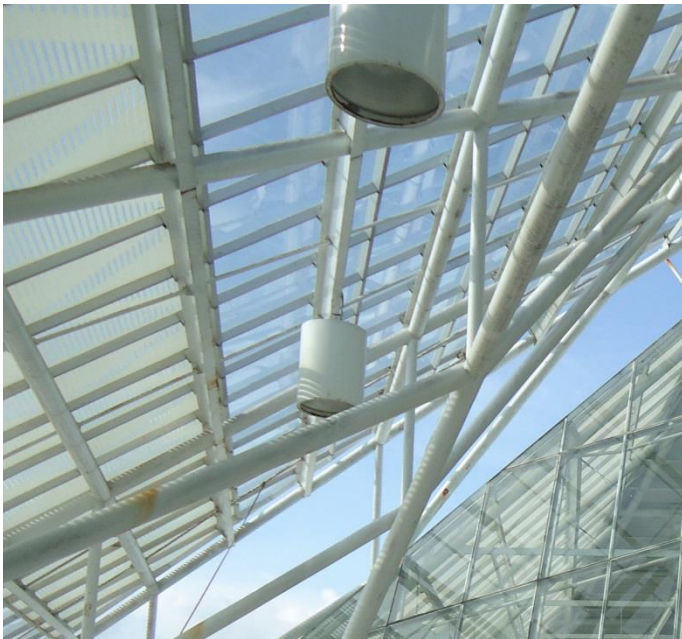
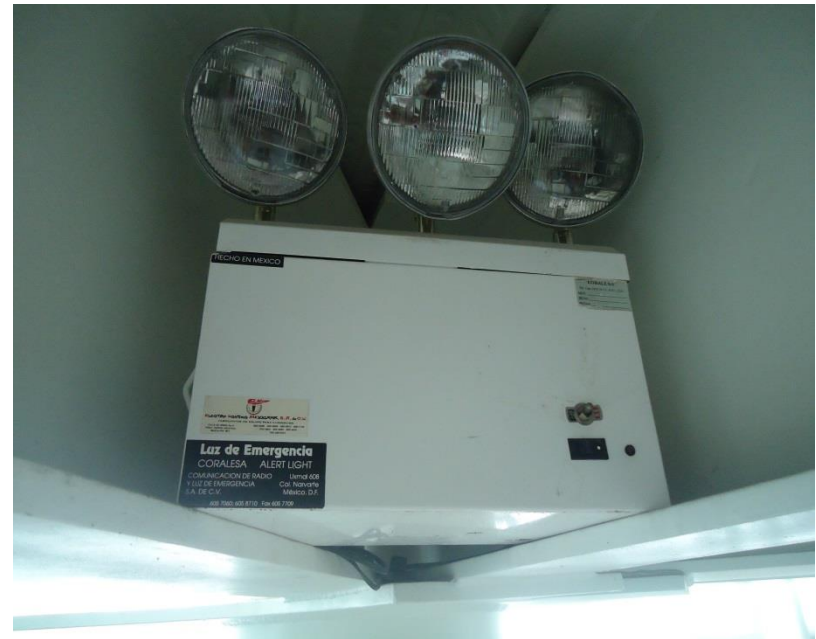
La USBI cuenta con 732 lámparas tipo T8 2 x 32 W y 448 tipo T8 2 x 55 W ubicadas en la planta baja, planta alta y sótano. Las lámparas de aditivo metálico son siete piezas de 750 W. El tiempo de encendido va desde las 5:30 am hasta las 7:00 am y de 6:00 pm a 09:00 pm. Existen también nueve lámparas de emergencia ubicadas en la entrada del edificio.

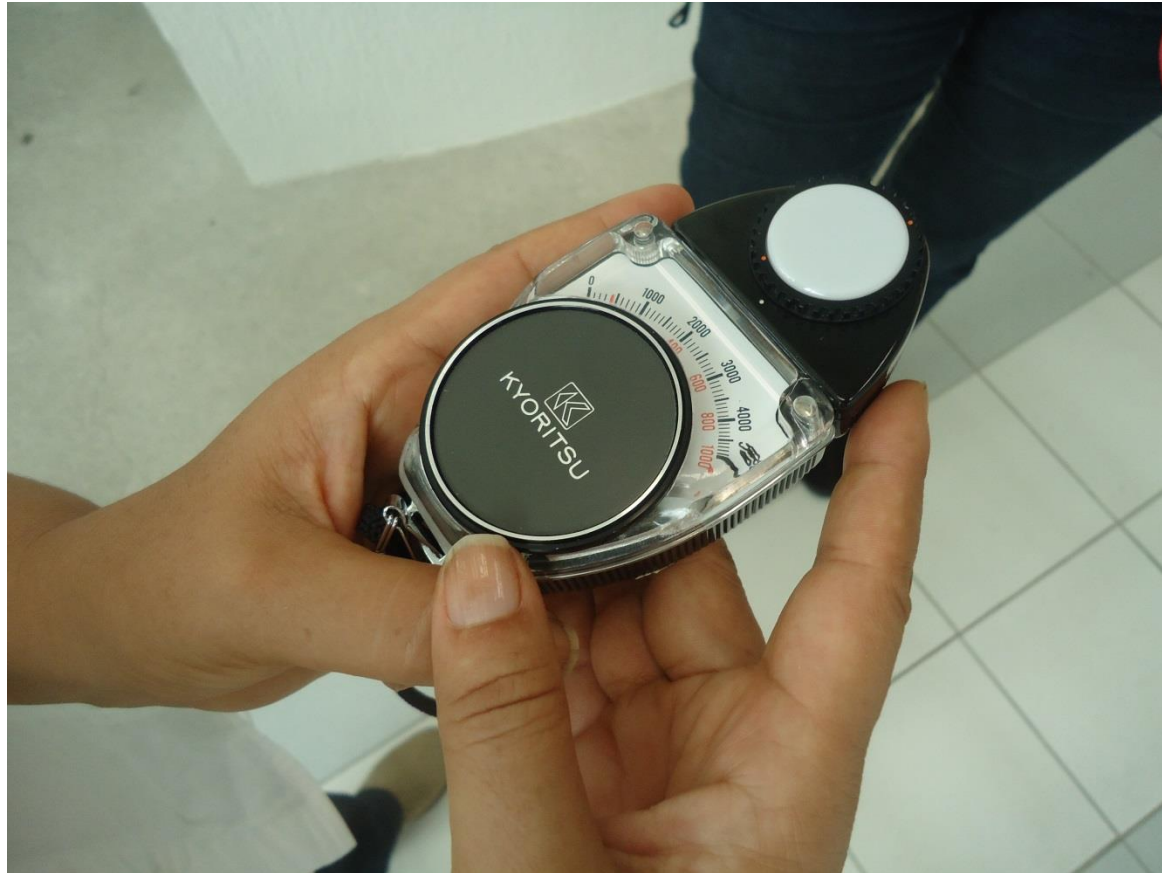
Para la medición (de día y de noche) de los lúmenes en el interior de la USBI, se utilizó el luxómetro analógico marca Kyoritsu, mod. 5200.

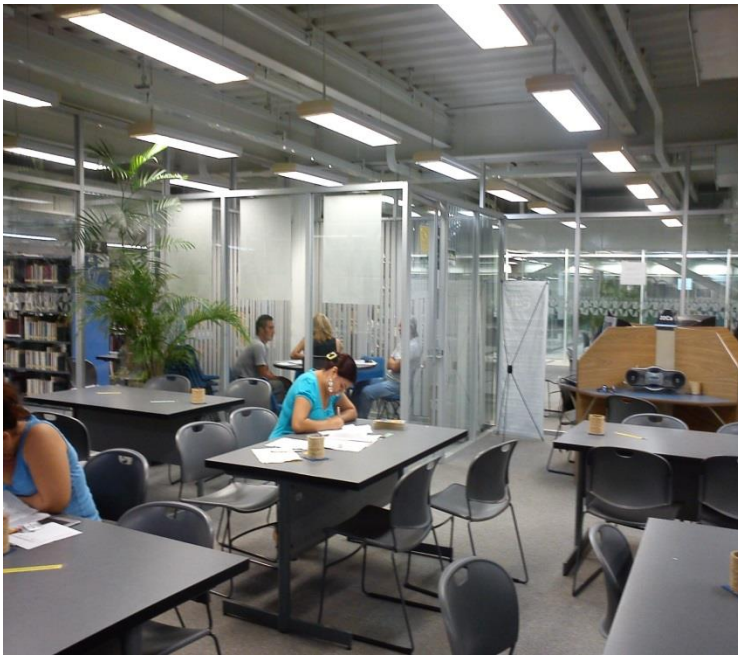
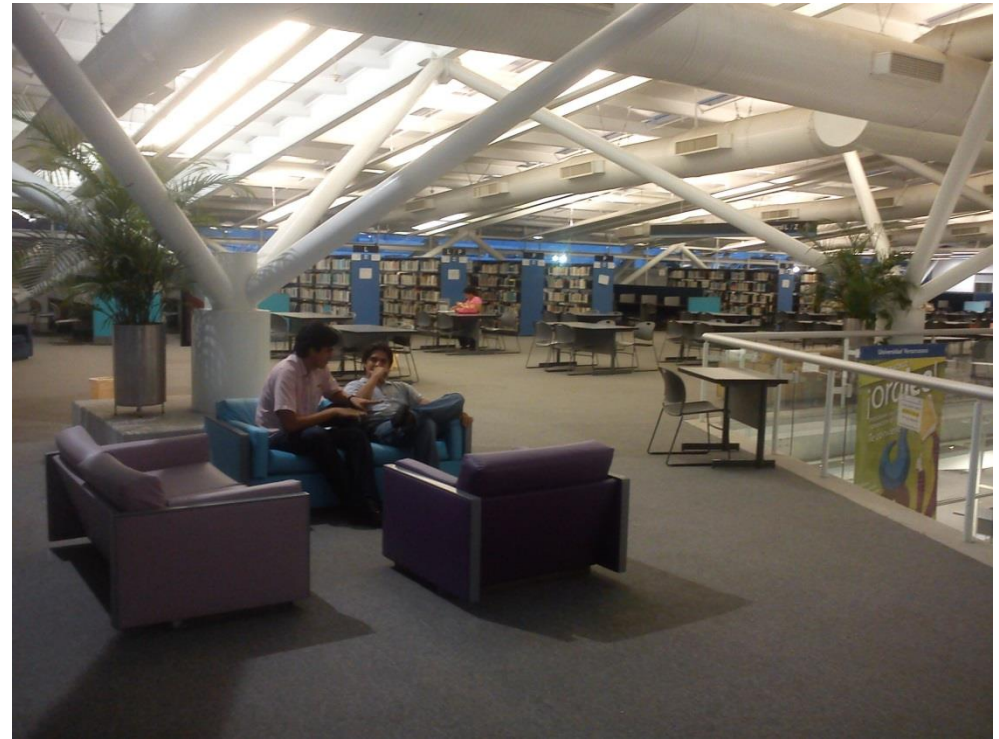
La Nom 025 de la STPS menciona que en áreas de aulas y oficinas, el **nivel mínimo de iluminación** debe ser de 300 luxes y de 500 en áreas de cómputo y dibujo. En la zona de lectura de la USBI se midieron valores que van de 400 a 500 luxes (lumens/m²); sin embargo existen también zonas con valores de 100 luxes.

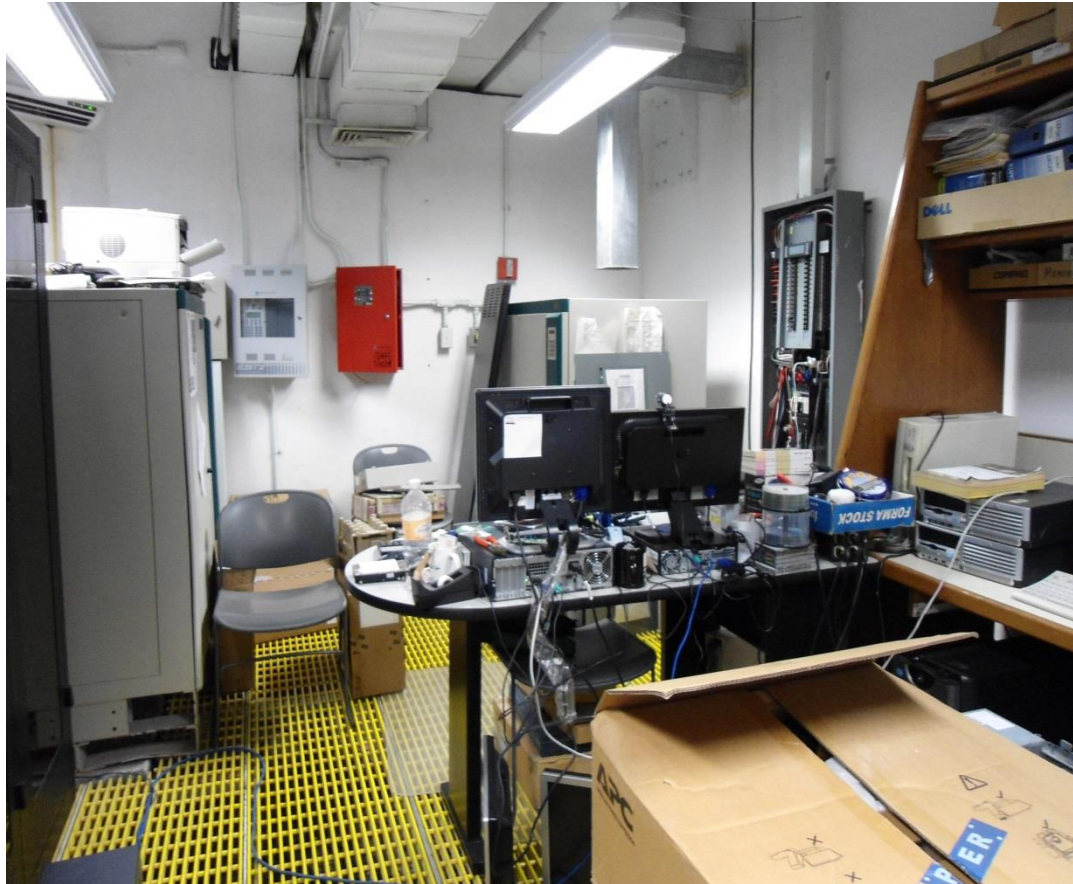
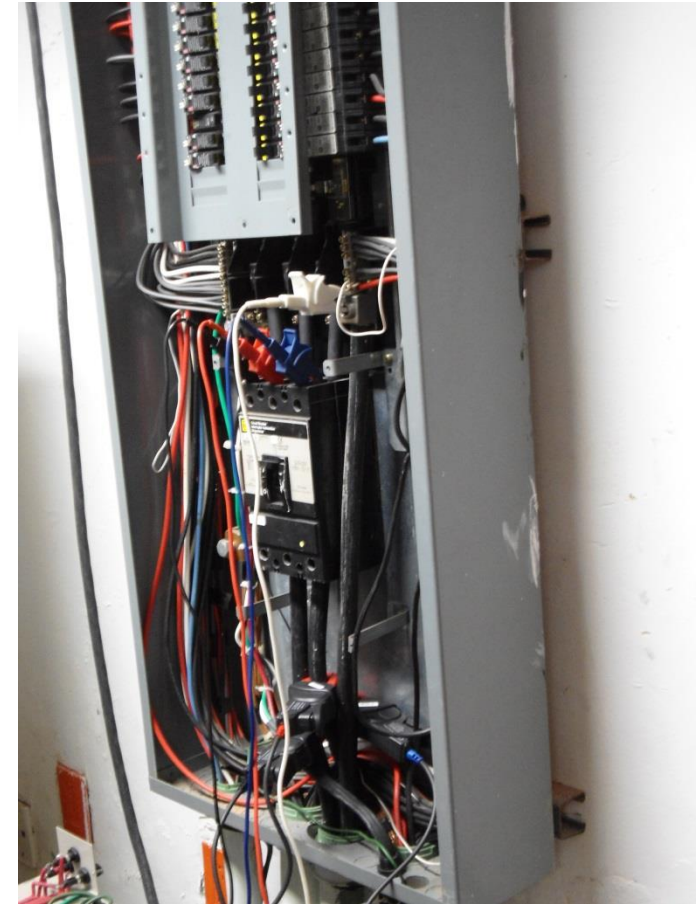
Análisis de parámetros eléctricos del SIT

En el SIT (Servicio de Información y Tecnología) de la USBI el monitoreo se inició el día 27 de agosto y se concluyó el día 2 de septiembre del 2011.

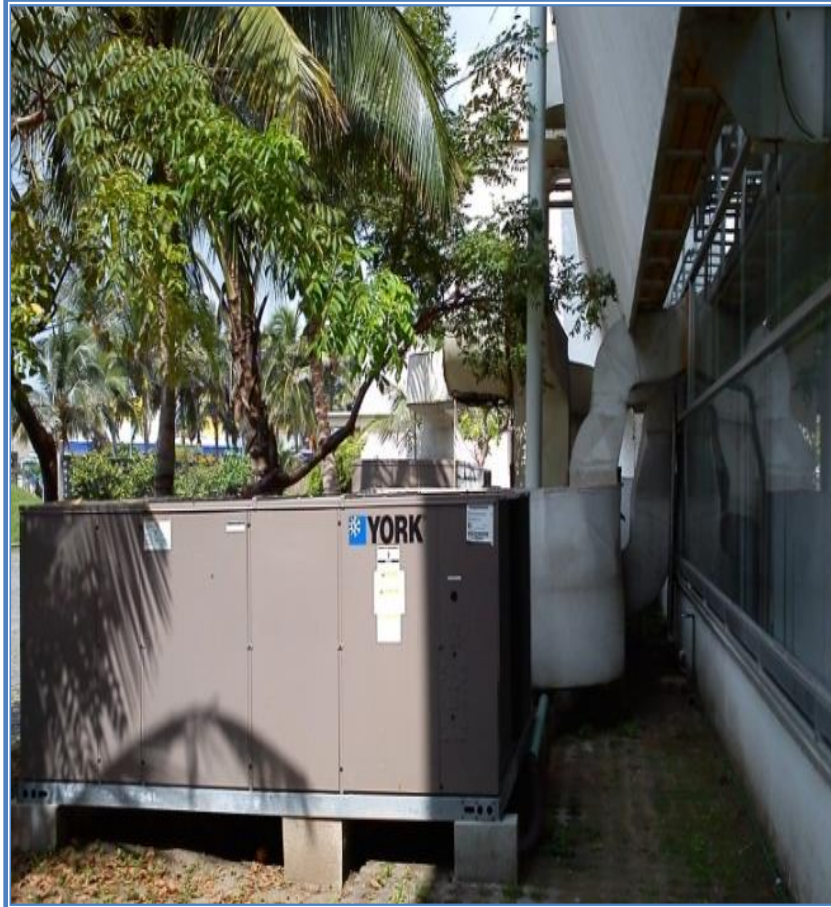
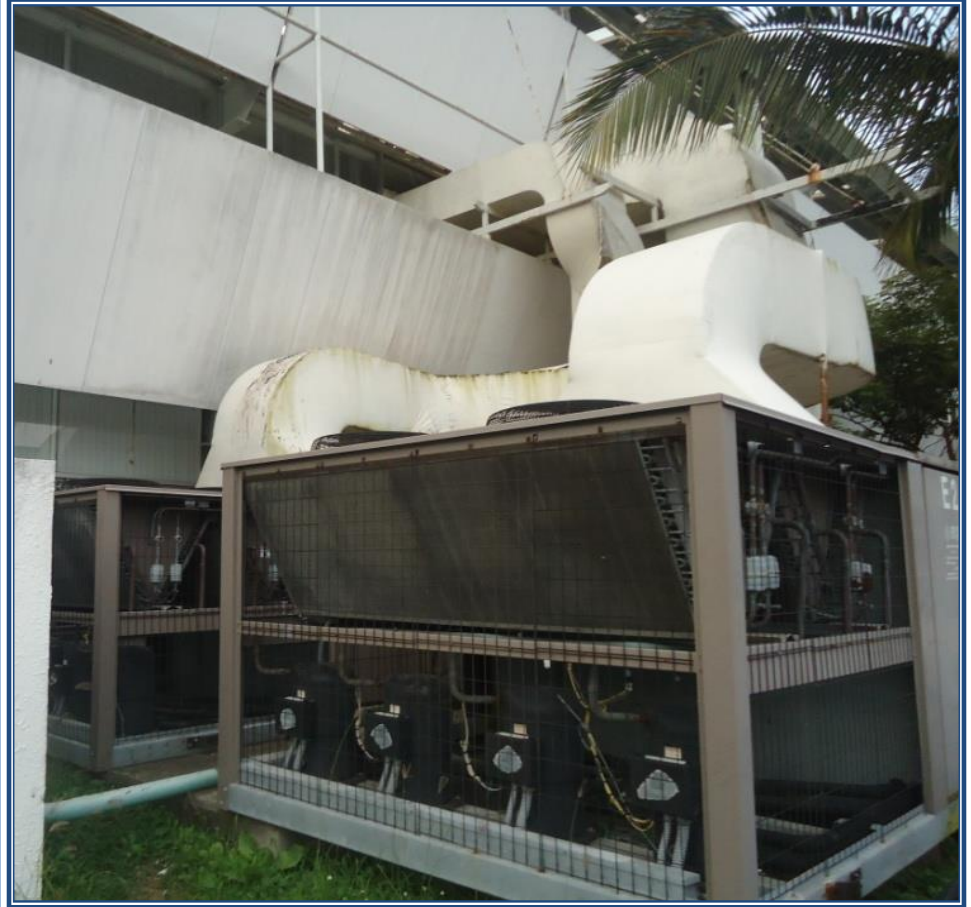
Análisis de los sistemas de aire acondicionado

El Sistema de Acondicionamiento de Aire (AA) en la USBI está integrado por equipos de tipo paquete para la planta alta, planta baja y salas de conferencia, mientras que equipos mini split (2350 W) están instalados en algunas oficinas.

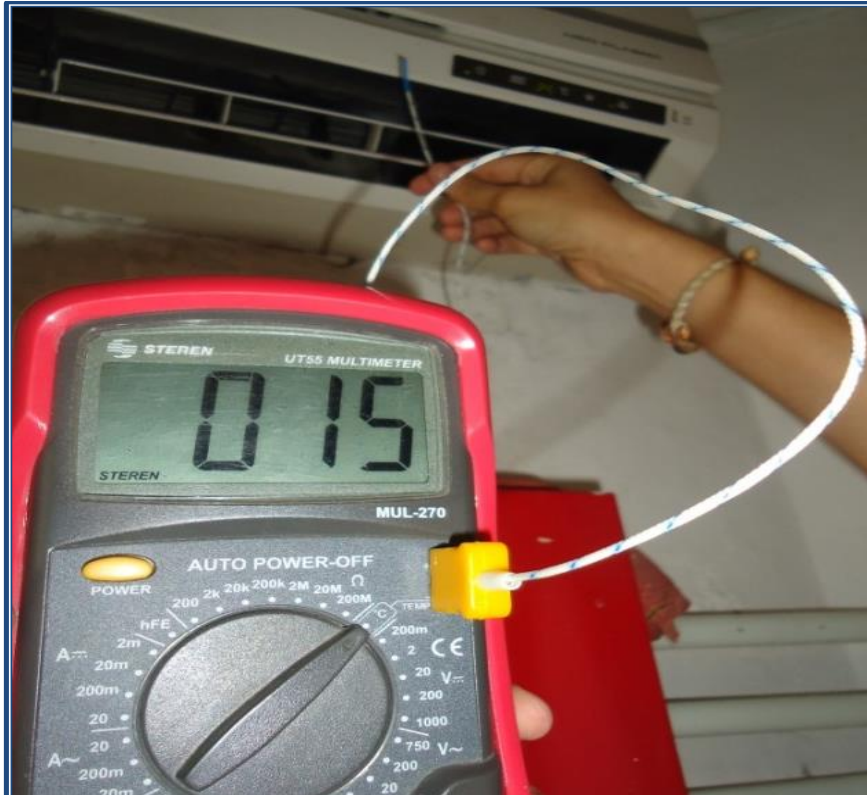
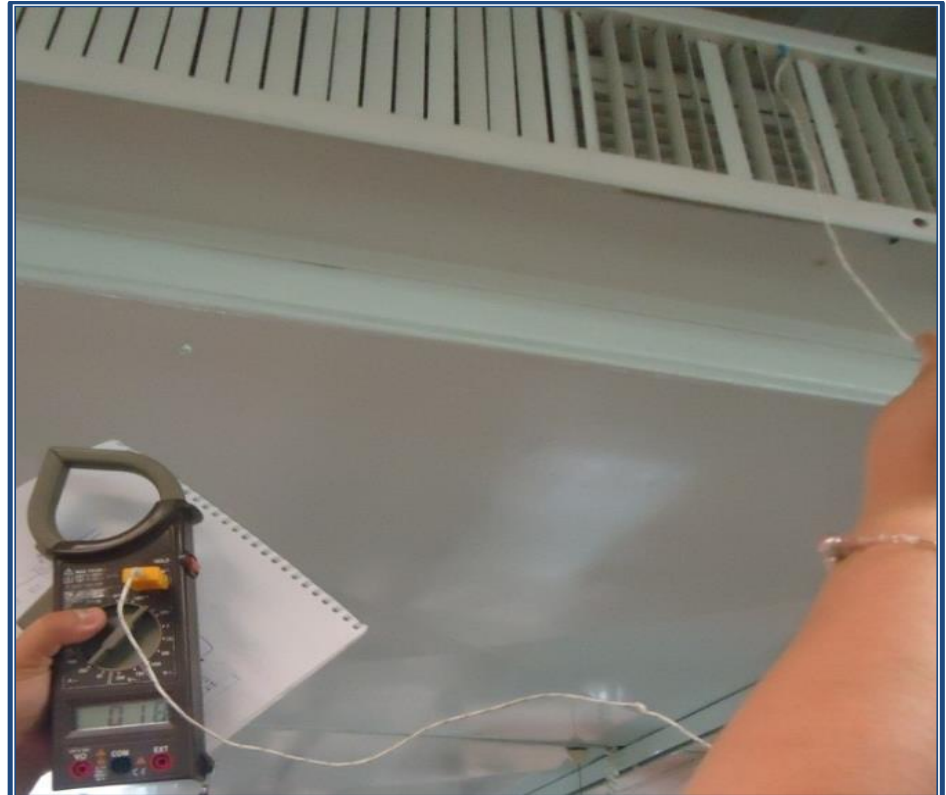
Análisis de los sistemas de aire acondicionado

El análisis a los sistemas de aire acondicionado (AA) consistió en la inspección de los equipos, rejillas de succión y descarga de aire, medida de la temperatura del aire en las rejillas de descarga y en el propio recinto para comprobar el confort térmico, así como el consumo eléctrico de estas unidades

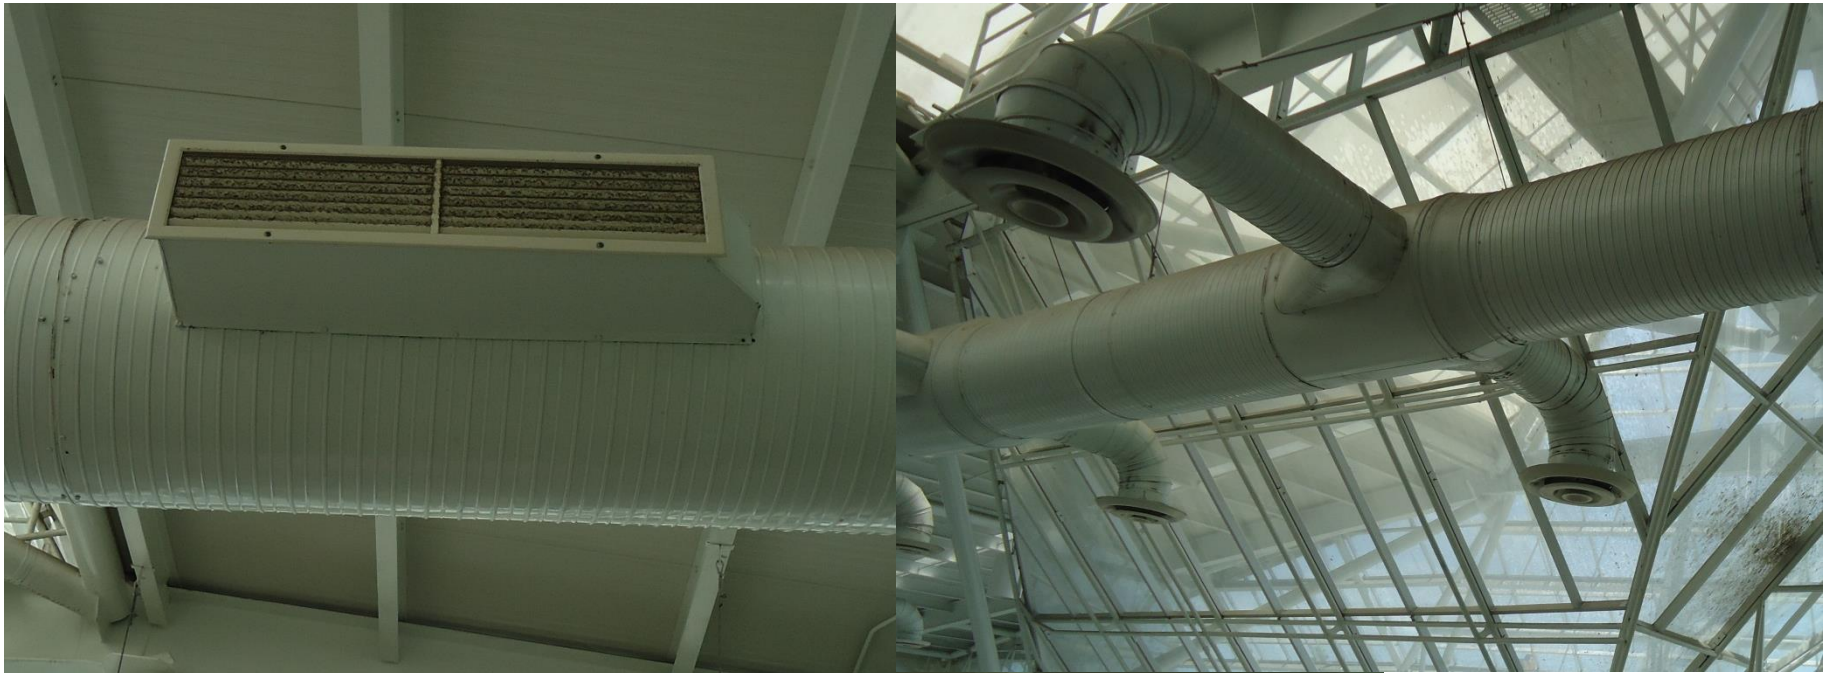
Al inspeccionar los equipos de AA se notó que los filtros y serpentines se encuentran en condiciones adecuadas dado un buen mantenimiento. Sin embargo, algunas rejillas de descarga y succión principalmente presentan severa acumulación de polvo.

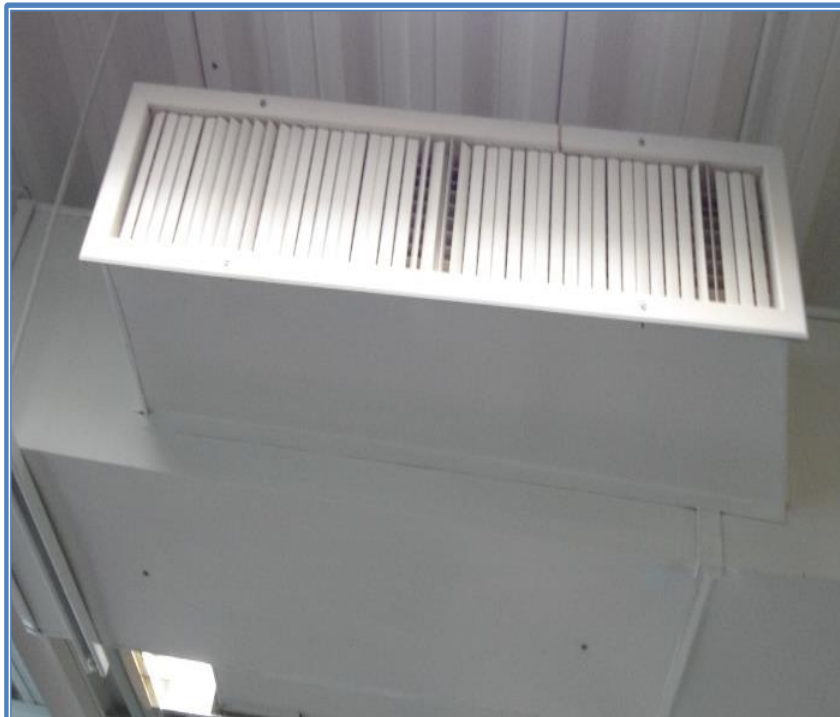
Se detectaron una gran cantidad de rejillas de descarga con las persianas cerradas impidiendo con esto la salida de aire frío.

Se recomendó tener controles del AA en estas zonas.

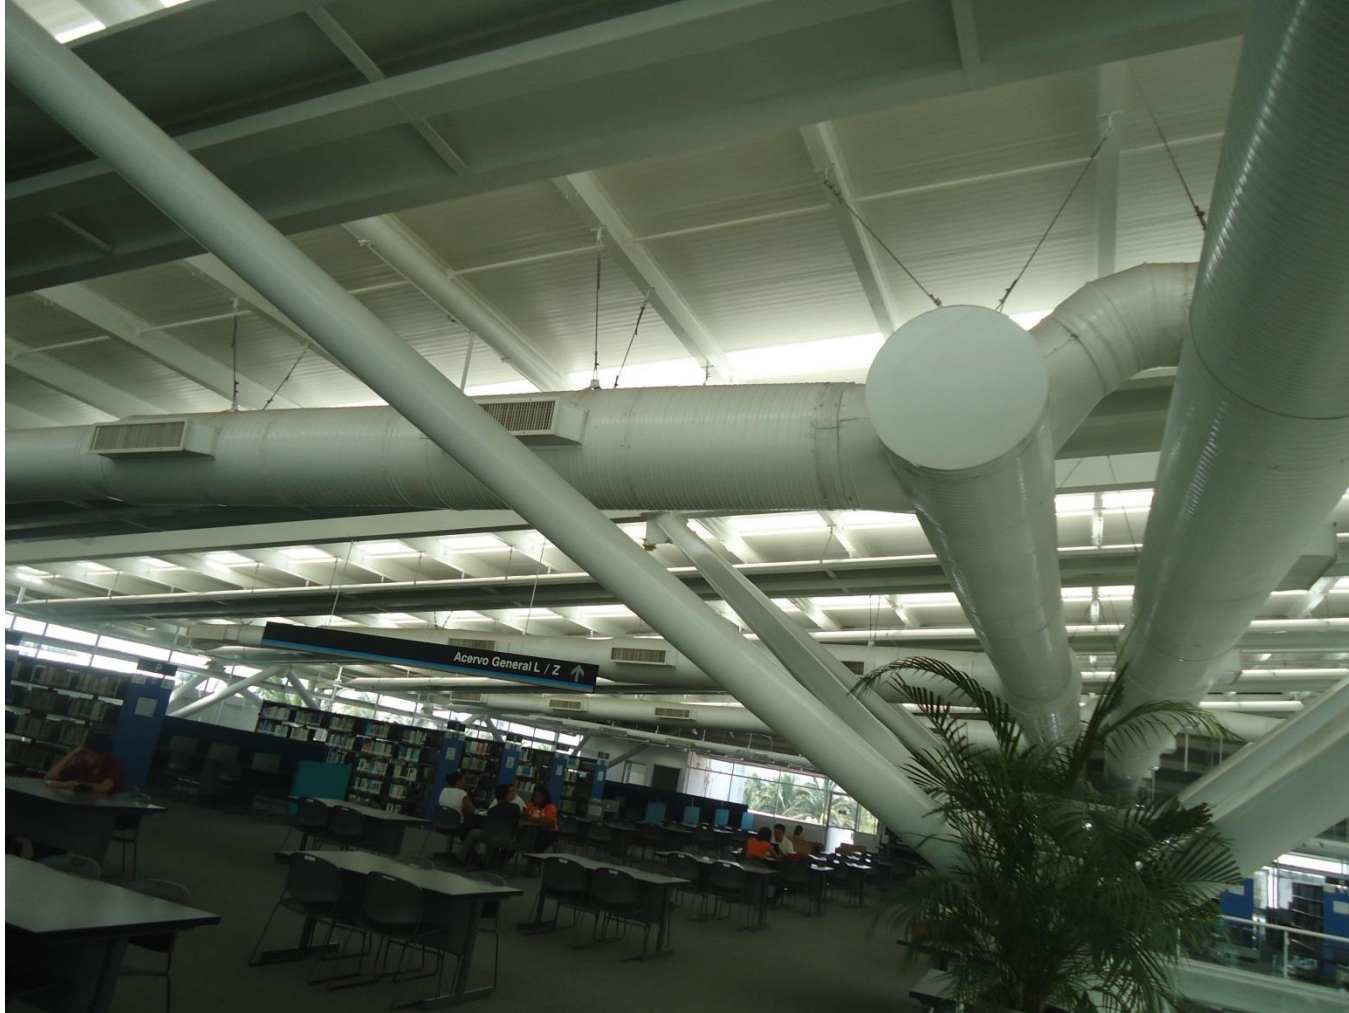
Análisis de los sistemas de aire acondicionado

Hace más calor en la planta superior que en la planta baja.
¿A qué se debe?

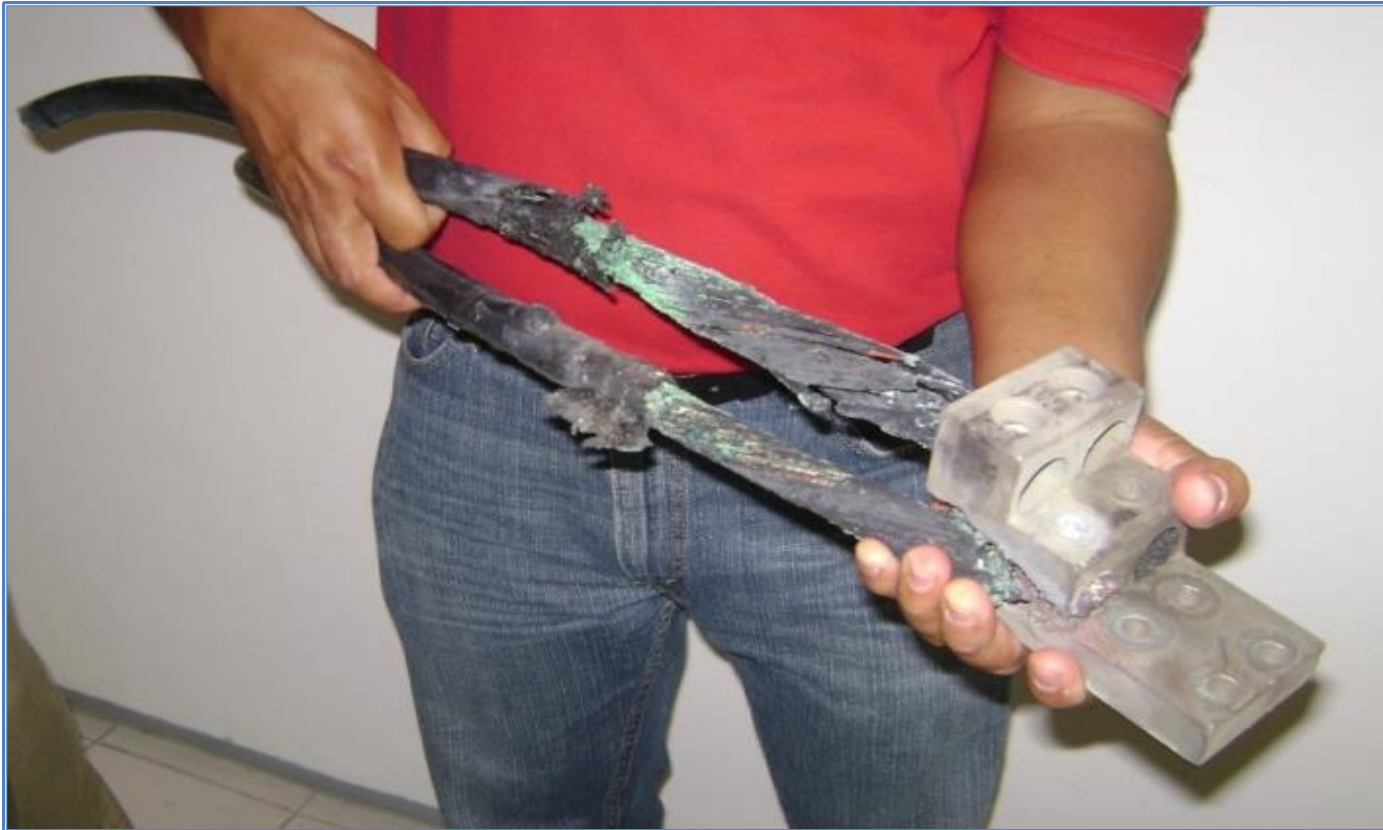
El cable no se encontraba bien sujetado, y se produjo un arco eléctrico que condujo al sobrecalentamiento y finalmente a que se fundiera el conductor.
