REGISTRO DEL PATRIMONIO MODERNO DE LA AVENIDA INDEPENDENCIA DEL CENTRO HISTÓRICO DE VERACRUZ

Universidad Veracruzana.

Facultad de Ingeniería de la Construcción y el Hábitat. Programa Educativo de Arquitectura

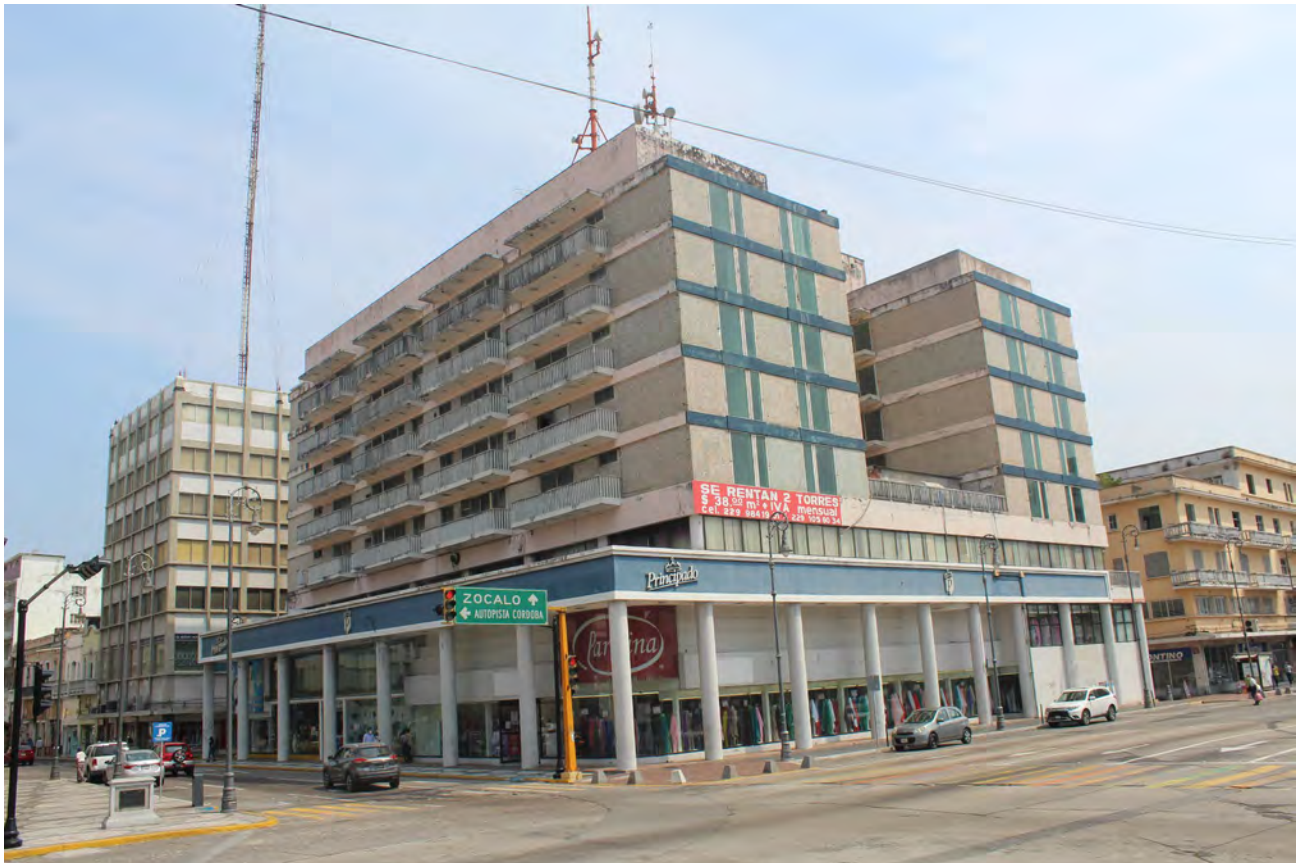
PAM_AIN_01 / *Edificio de la lotería*

Fotografía del inmueble, *Edificio de la lotería*.

- 3.1 Descripción de la fachada: *El inmueble es un edificio aislado que ocupa toda la manzana; el volumen de planta baja (a doble altura) posee un pórtico sobre las dos calles principales y el primer nivel de oficinas tiene terrazas. Sobre este nivel se alzan dos torres (habitacionales) de 5 niveles con balcones. De geometrías básicas y abstractas, el inmueble tiene un carácter funcionalista, propio de la época, además de hacer uso de elementos del repertorio formal de dicho movimiento, como la doble altura del área comercial, las columnas redondas y el sentido horizontal de los dos bloques de viviendas.*

- 3.2 Descripción del sistema constructivo, materiales y acabados: *El edificio está construido en concreto armado con estructura portante de columnas redondas y trabes. La fachada origina de planta baja originalmente era un cerramiento de vidrio, que actualmente ha sido modificado incluyendo un cerramiento tipo marquesina. Los bloques de departamentos tienen un recubrimiento original de mosaico veneciano, dejando secciones lisas de revoco que resaltan los niveles de entrepiso. Los barandales de los balcones son de concreto armado.*

- 4.1 Técnico. El edificio pertenece a las corrientes constructivas de su época, con el uso del concreto armado para la estructura. Debido al abandono que presenta desde hace varias décadas, los balcones de los muros testeros fueron demolidos por peligro de colapso.
- 4.2 Social. El edificio cuenta con reconocimiento popular debido a ciertos hechos lamentables como un incendio (hacia 1990) y una tragedia familiar ocurrida en uno de los departamentos.
- 4.3 Cultural y estético. Es un gran ejemplo del funcionalismo mexicano, comparte características con otros edificios de la época como el diseño de una estructura mucho más estilizada y ligera. También característico es el uso de columnas redondas, fachada libre y ventana horizontal (hoy transformada), mosaico veneciano como recubrimiento de los paramentos exteriores, barandales de concreto armado y azotea funcional.
- 4.4 Histórico. S/D

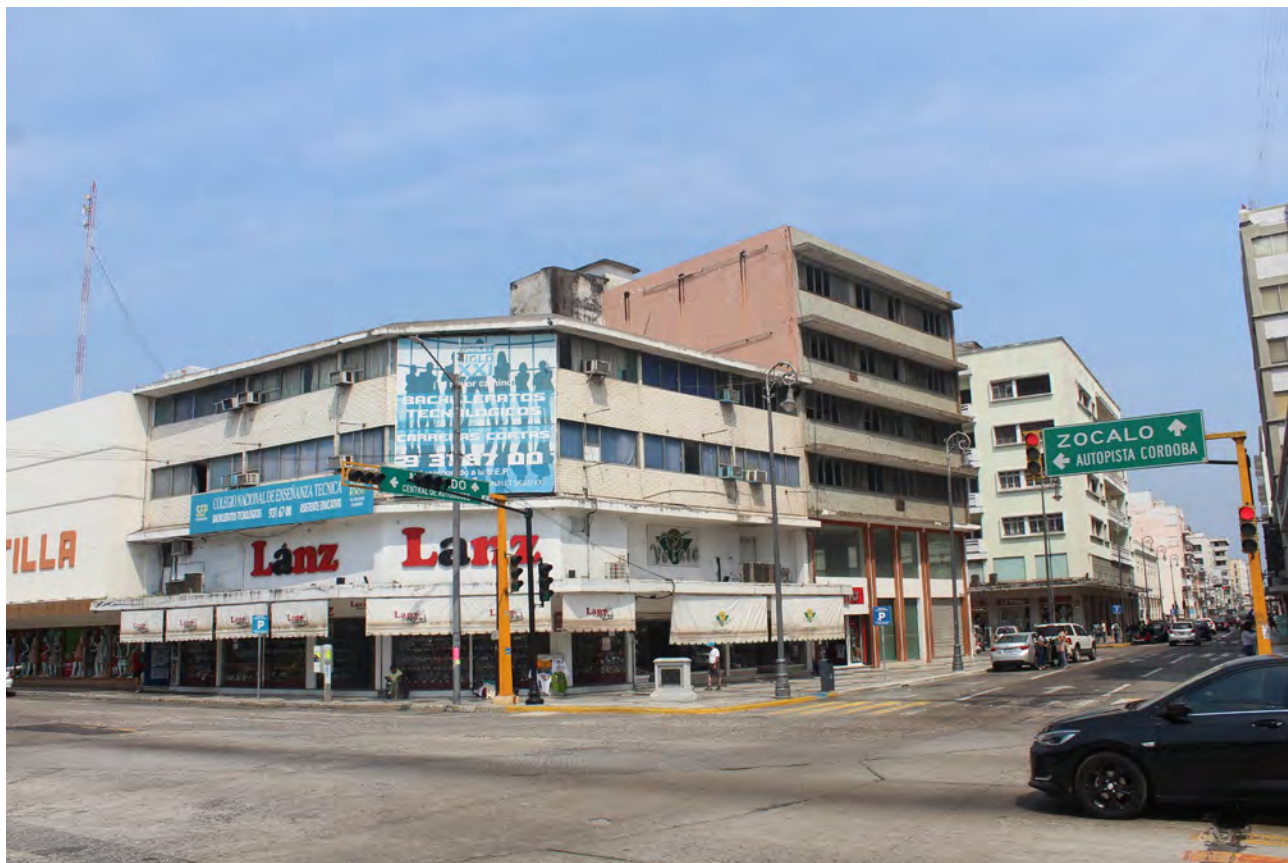
PAM_AIN_02 / Av. Independencia esq. Ignacio López Rayón

Fotografía del inmueble, vista principal.

- 3.1 Descripción de la fachada: Fachada funcionalista de expresión sobria. Consta de planta baja comercial + 3 niveles. La fachada original que ha sido modificada era completamente libre, contenida únicamente con un cerramiento de cristal, tal como dictaban los preceptos de la modernidad. En a actualidad el segundo nivel ha sido totalmente tapiado con un muro ciego y en los niveles superiores se ha colocado un antepecho a todo lo largo.
- 3.2 Descripción del sistema constructivo, materiales y acabados: Los muros están hechos de tabique, las columnas son de concreto armado y los pisos están recubiertos de mármol, los entrepisos y las cubiertas son de losa de concreto armado.
- 3.3 Descripción del contexto inmediato: El contexto en el que se encuentra es la calle Independencia entre Ignacio López Rayón, con un tráfico peatonal y vehicular intenso además de no contar con áreas verdes.

- 4.1 Técnico: Edificio que aparenta tener un estado regular de conservación en su estructura y un estado regular en sus acabados.
- 4.2 Social: S/D
- 4.3 Cultural y estético: Es un edificio sencillo y sobrio que, a pesar de haber perdido la expresión de su fachada original, conserva cierta relación con la corriente del funcionalismo al mantener la horizontalidad de sus ventanas.
- 4.4 Histórico: S/D

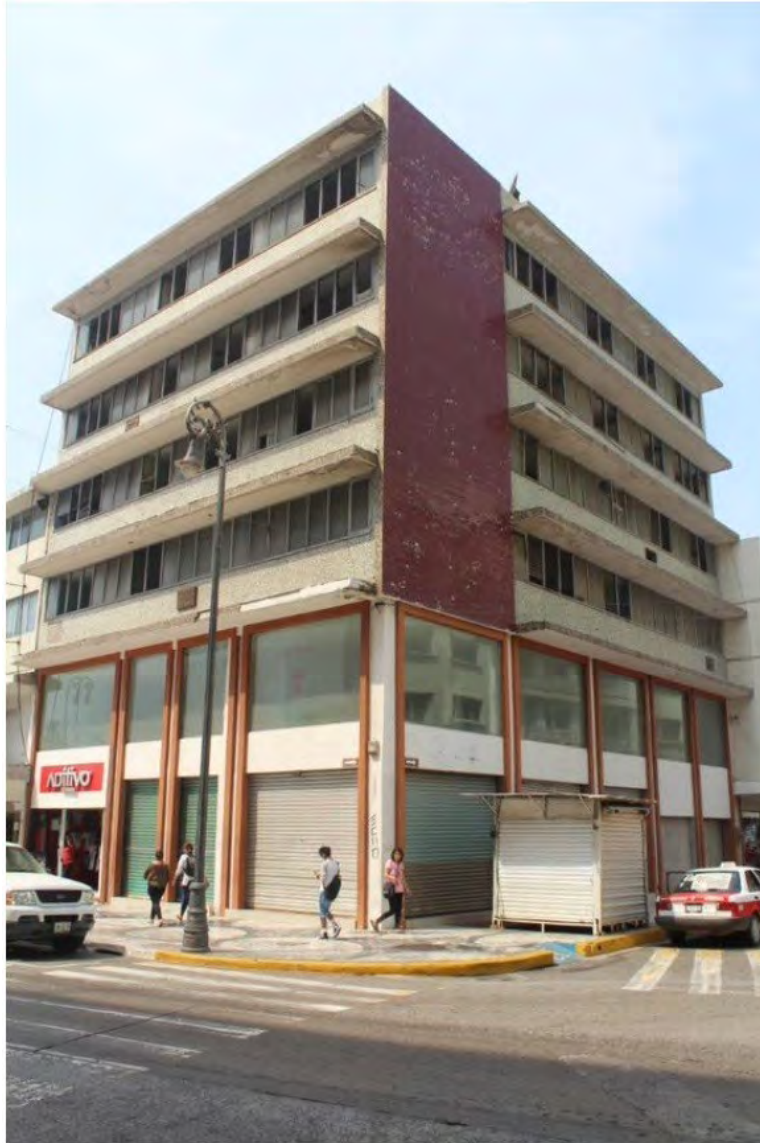
PAM_AIN_03 / Av. Independencia #1691

Fachada Principal, Av. Independencia #1691

- 3.1 Descripción de la fachada: Edificio de expresión moderna, fachada con elementos de Horizontales (aleros) que sobresalen de ésta. Consta de 5 niveles + PB donde la planta baja se divide en locales comerciales. A partir del nivel 2 se pueden observar ventanal corrido a lo largo de todo el tanto en la fachada principal como la lateral. La transformación de la fachada original consistió en eliminar la marquesina de la planta baja y unificarla con la de planta alta, generando una fachada nueva a doble con elementos que enmarcan los vanos.

- 3.2 Descripción del sistema constructivo, materiales y acabados: Muros de tabique y columnas de concreto, cuenta con pisos de pasta y cerámica. Las fachadas son de un acabado aplanado, el entre piso de losa de concreto armado al igual que la cubierta.

- 4.1 Técnico: Es un edificio de uso comercial que se encuentra en un estado bueno-regular.
- 4.2 Social: Anteriormente conocido como el edificio de la escolar, ya que a principios de los años 60 se localizaba en su planta baja la famosa papelería "la escolar" dicha papelería fue quien le dio fama a este edificio, la última modificación a su fachada fue alrededor de los años 2000.
- 4.3 Cultural y estético: Ejemplo local del funcionalismo. No muestra grandes cambios a lo largo del tiempo y podría considerarse tener un regular mantenimiento por el uso comercial con el que cuenta.
- 4.4 Histórico: S/D

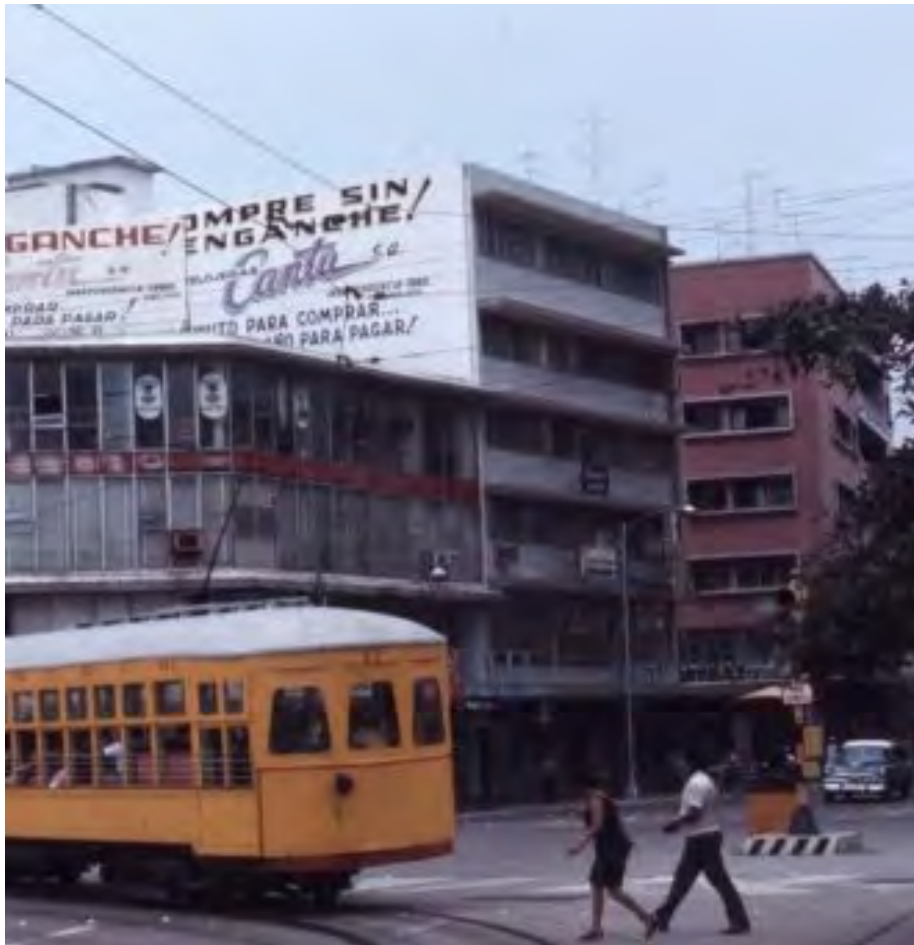
Edificio de la escolar (hacia 1970) donde se aprecia la facha original de los niveles inferiores. Tomado de: <https://aguapasada.wordpress.com/>

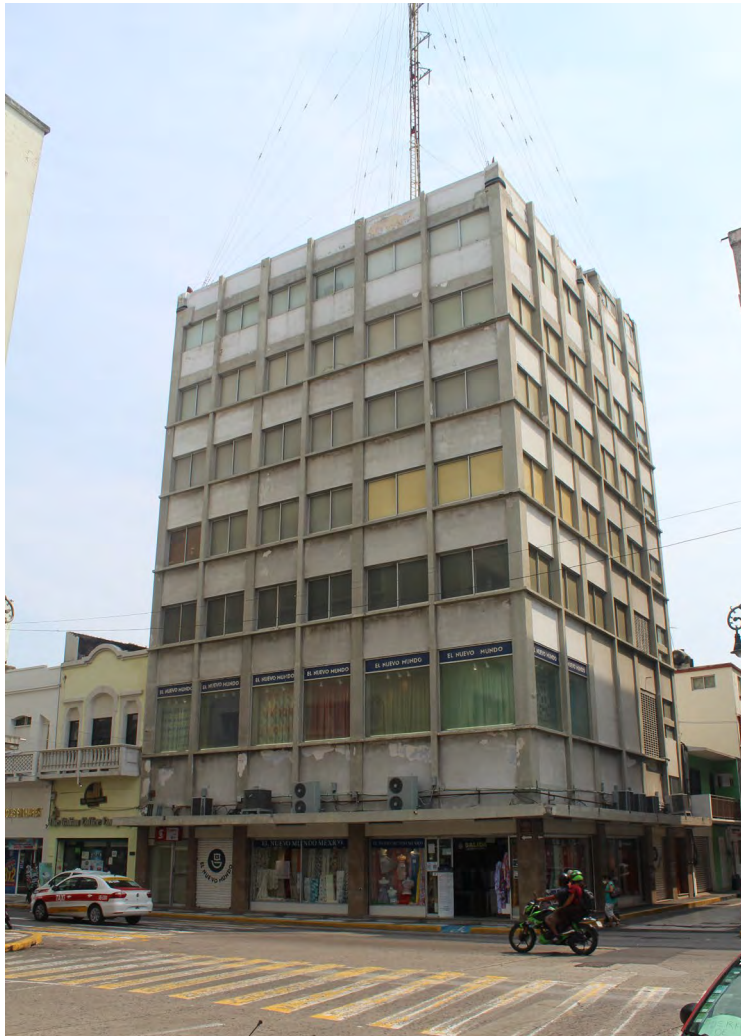
PAM_AIN_04 / *EDIFICIO PASOS*

Perspectiva general del edificio.

- 3.1 Descripción de la fachada: *El edificio es una pequeña torre en esquina de siete niveles, de planta cuadrada tipo, por lo que las dos fachadas que dan a calles son simétricas. Cada nivel se compone de un antepecho y un ventanal lineales atravesados por 7 elementos verticales lineales que les proporcionan ritmo y composición a las fachadas. Originalmente la cancelería de hierro era abatible y tenía una composición geométrica que junto con los elementos lineales verticales le conferían una expresión híbrida con mínima reminiscencia al art decó y presencia ya de gestos funcionalistas. Con el tiempo las ventanas se cambiaron por cancelería de aluminio.*

- 3.2 Descripción del sistema constructivo, materiales y acabados: *Muros de tabique, acabados de mármol, cerámica en interiores, aplanado en fachadas. Estructura y losas de entrepisos en concreto armado.*

- 4.1 Técnico: *El edificio no presenta daños estructurales aparentes, conservando un buen estado de conservación, así como en sus acabados. Requiere mantenimiento de pintura en exteriores.*
- 4.2 Social: *Es uno de los edificios con mayor reconocimiento social en el Centro Histórico. Conocido anteriormente como el edificio de la latino americana y la farmacia Lister, emblemáticos establecimientos de su época. Actualmente es reconocido como el edificio del Grupo Pasos, que alberga una tienda de telas en planta baja y en los niveles superiores las instalaciones de algunas radiodifusoras locales como la XEW (propiedad de Grupo Pasos Radio).*
- 4.3 cultural y estético. *El cambio de la expresión original de las ventanas, por cancelerías fijas de aluminio de una sola hoja, le dan un aspecto más simple y anodino, perdiendo la riqueza particular de su expresión original.*
- 4.4 Histórico: S/D

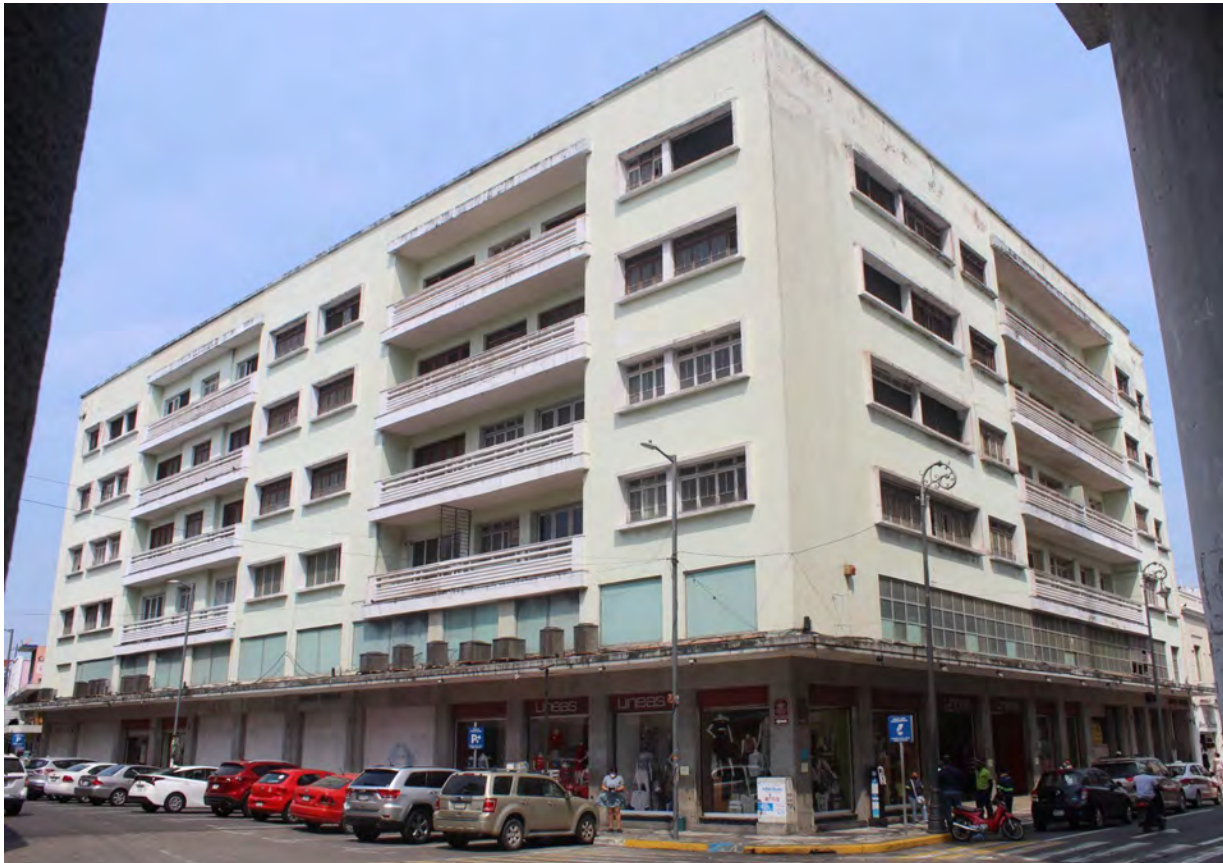
Edificio 1. 1553 Av. Melchor Ocampo

Perspectiva principal Edificio Virginia

- 3.1 Descripción de la fachada: *El edificio está en esquina, tiene planta rectangular y consta de 6 niveles. Su proporción volumétrica es horizontal, siendo sobre la av. Independencia el lado más corto. Consta de dos tipos de vanos de ventana y un tipo de balcón o terraza, el cual se genera con el remetimiento del paramento de fachada hacia el interior. A pesar de mantener un ritmo constante de vanos en las fachadas, estas no llegan a tener una composición de simetría. Se entiende como un edificio en transición estilística al presentar un diseño lineal en los barandales de los balcones y una tipografía característicos del art decó así como enmarcamiento de ventanas y sencillez geométrica propios ya de un funcionalismo.*

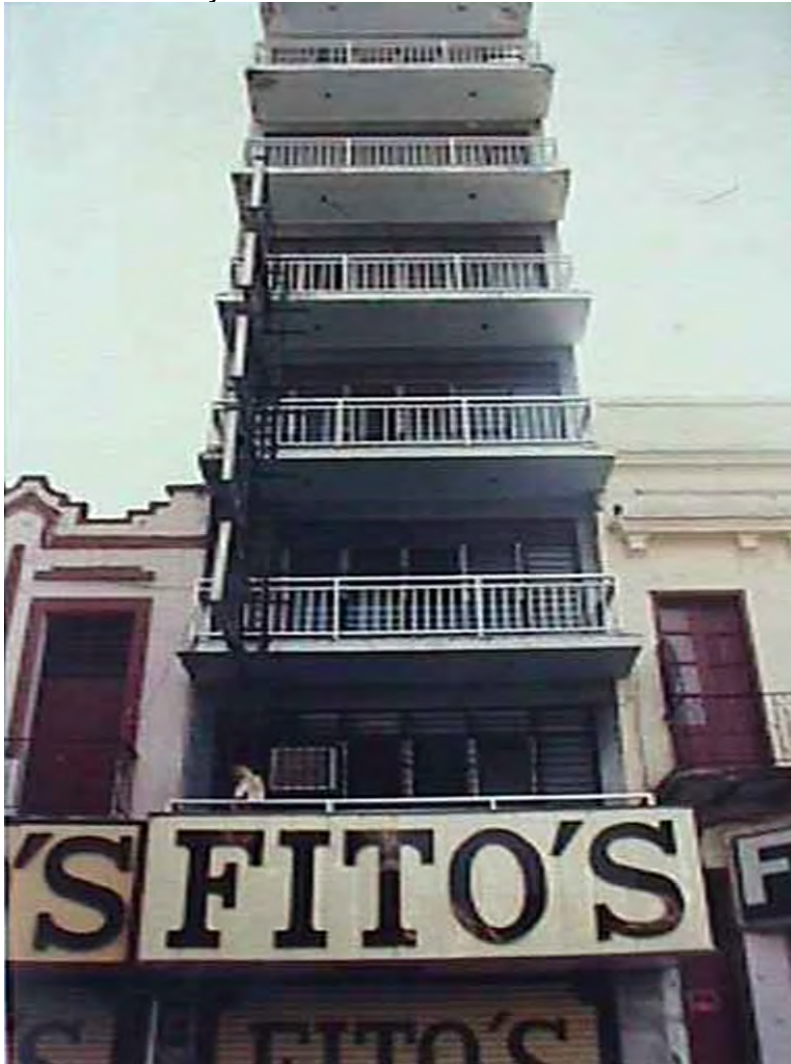
Fachada original del inmueble. (Hacia 2000) Tomado de:
<https://centrohistorico.veracruzmunipicio.gob.mx/>

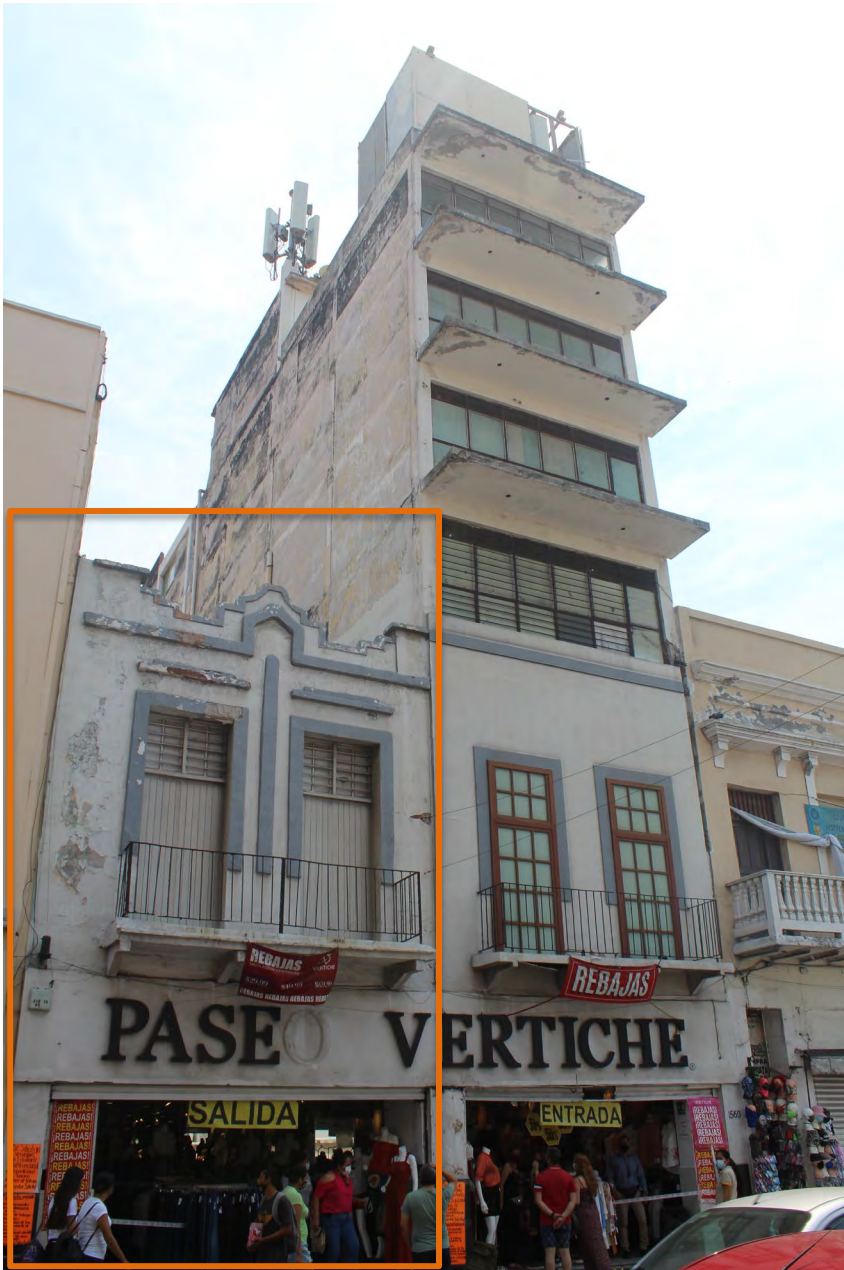
PAM_AIN_08/ Av. Independencia # 1560

1 Fachada principal edificio Av. Independencia # 1560

- 4.1 Técnico: Es un edificio que aparenta tener un buen estado en cuestión estructural y un estado medio en sus acabados ya que presenta erosiones a causas de la humedad en algunas partes de la fachada
- 4.2 Social: No tiene reconocimiento social
- 4.3 cultural y estético: A pesar de no ser un edificio relevante y puesto que se encuentra un poco deteriorado es un claro ejemplo de una arquitectura que a pesar de transitar hacia la abstracción geométrica de los elementos de su fachada, incorporándose a la modernidad, aún mantiene ciertos rasgos neocoloniales como su remate superior.
- 4.4 Histórico: No cuenta con antecedentes históricos de importancia.

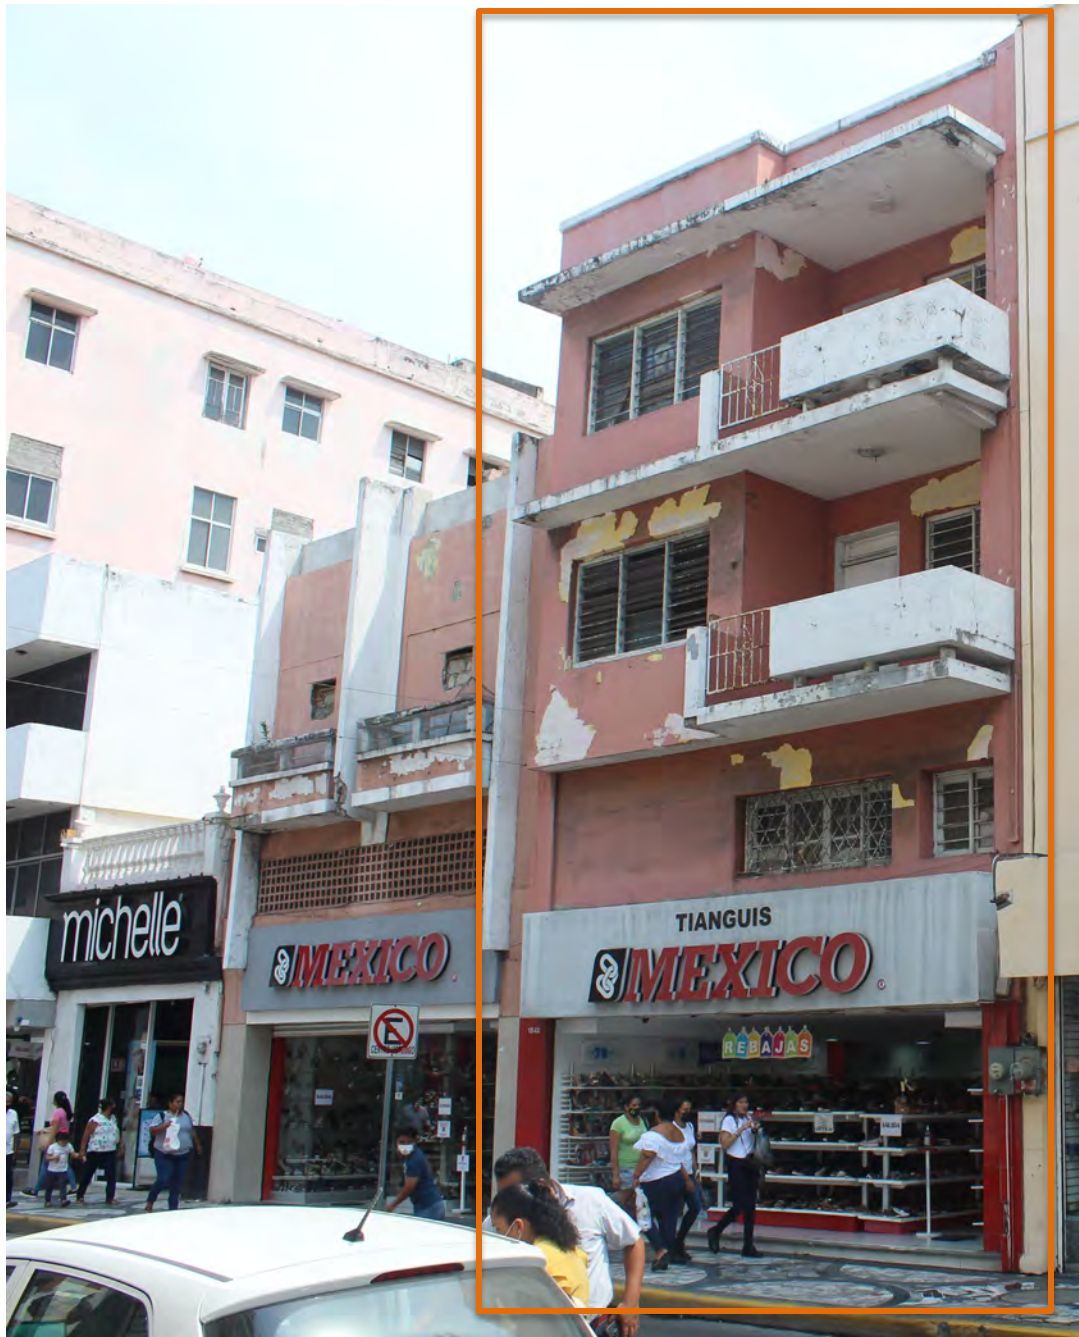
PAM_AIN_09 / Av. Independencia # 1560

1 Fachada principal edificio Av. Independencia # 1560

- 4.1 Técnico: Es un edificio que aparenta tener un buen estado en cuestión estructural pues no presenta daños estructurales aparentes.
- 4.2 Social: No tiene reconocimiento social
- 4.3 cultural y estético: A pesar de no ser un edificio relevante y puesto que la planta baja está rematada con una marquesina no original, la parte superior es ejemplo del estándar de la arquitectura de su época, en la transición del art decó al funcionalismo.
- 4.4 Histórico: No cuenta con antecedentes históricos.

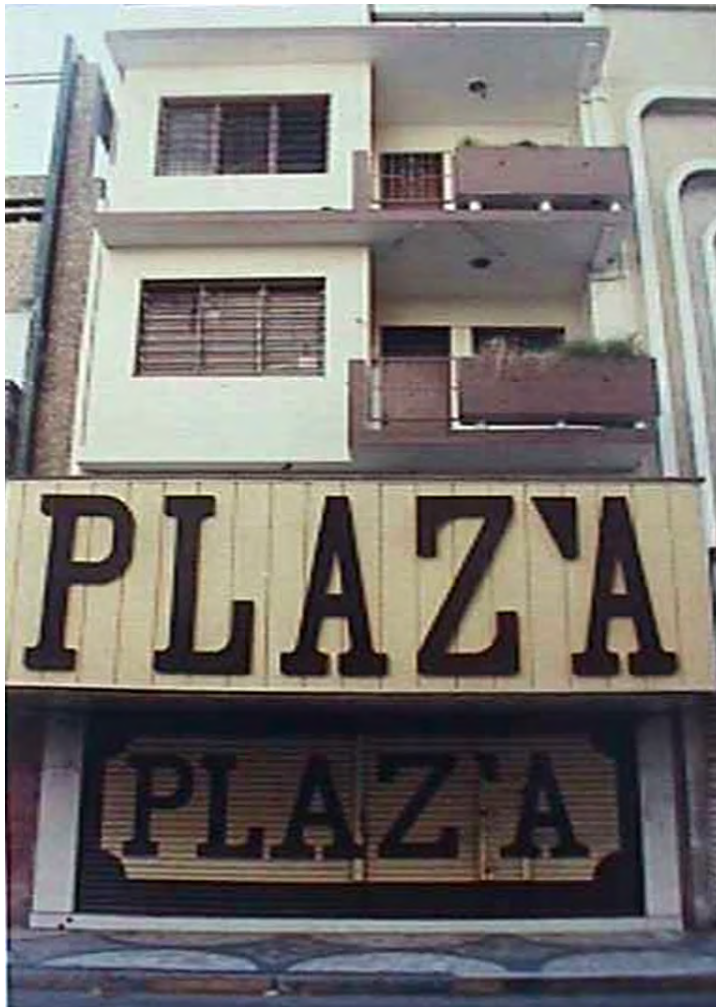
Anteriormente tenía una gran marquesina que cubría todo el segundo nivel. (Hacia 2000). Tomado de: <https://centrohistorico.veracruzmunipio.gob.mx/>

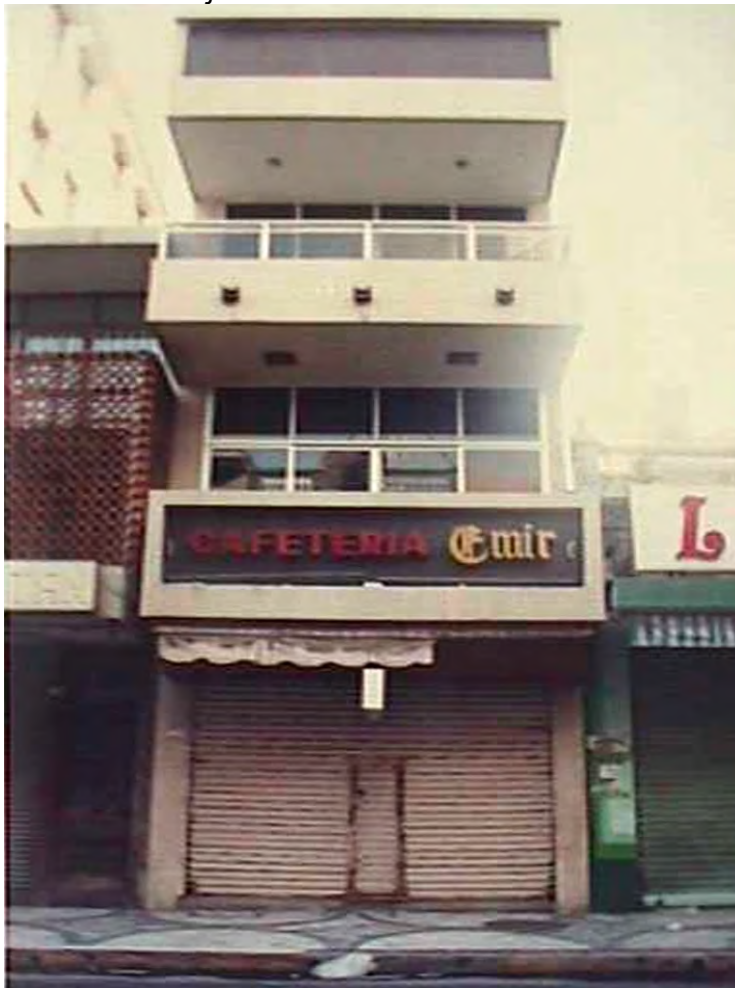
Fachada original con barandal de aluminio y acrílico ahumado.
Tomado de: centrohistorico.veracruzmunipio.gob.mx/

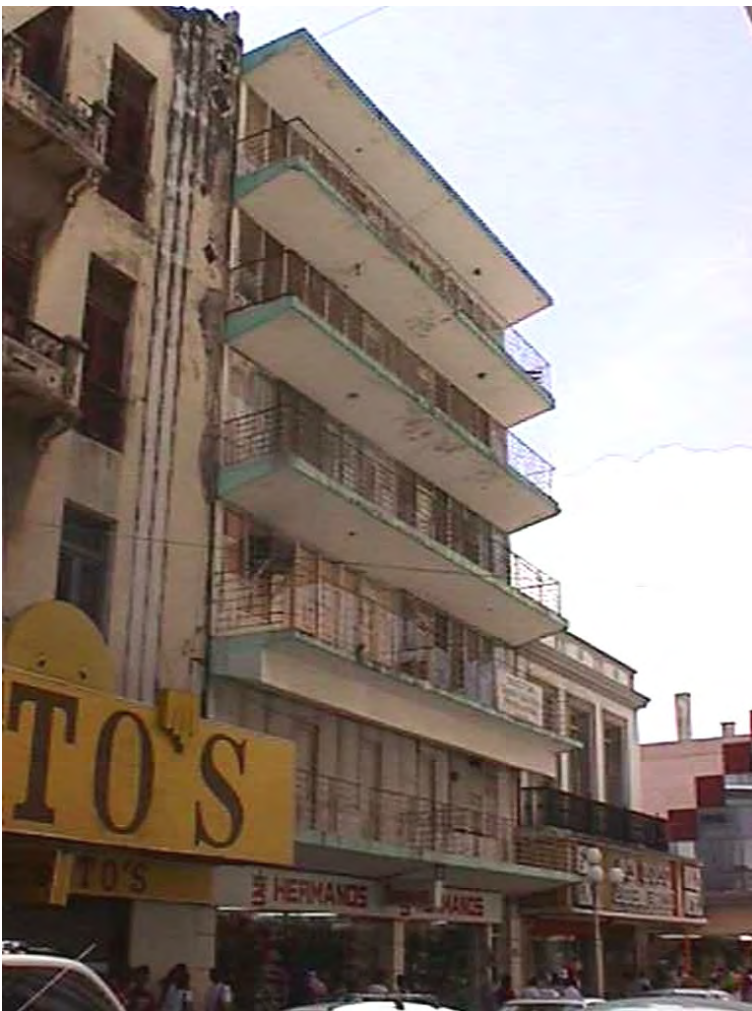
Imagen del edificio aún con los balcones originales. Hacia 2000. Tomado de: <https://centrohistorico.veracruzmunipio.gob.mx/>

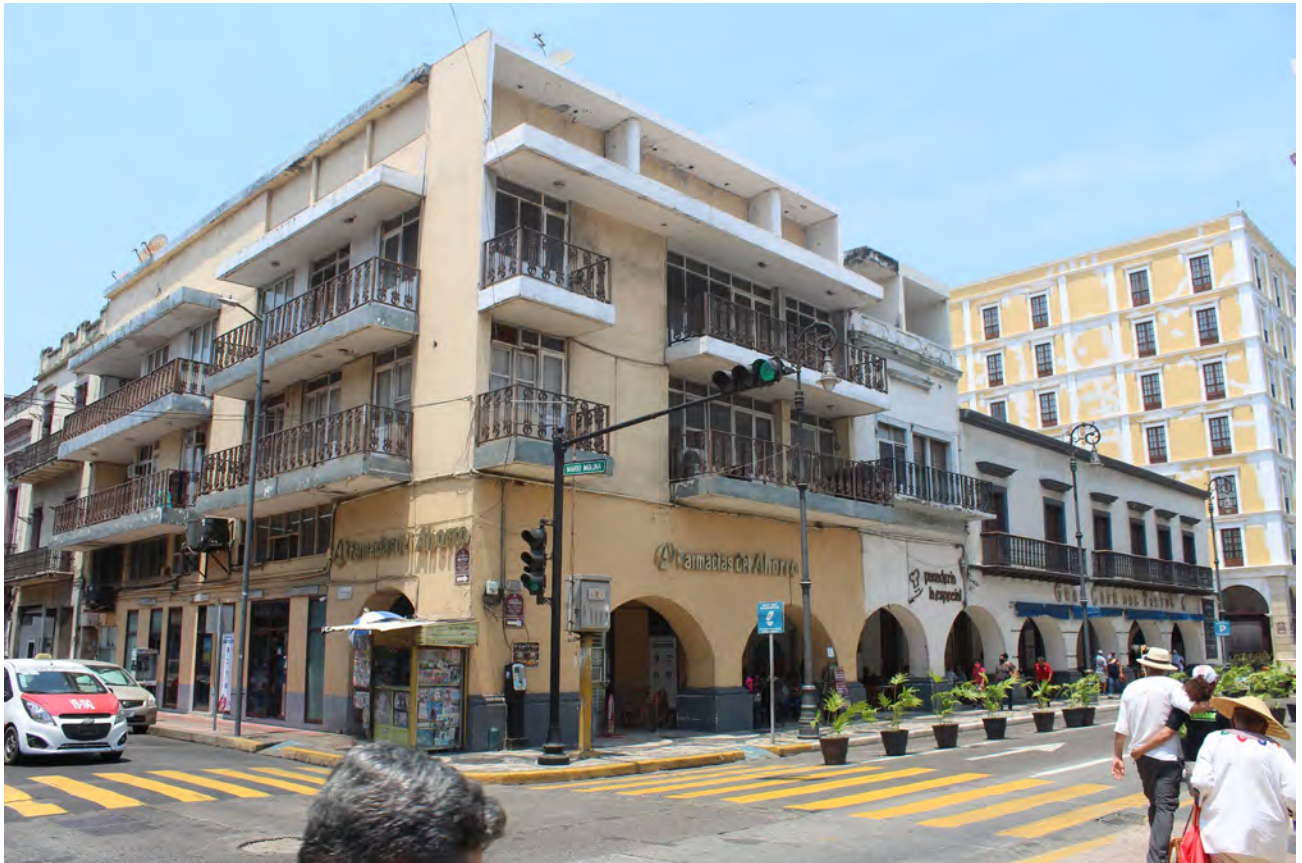
PAM_AIN_23 / Av. Independencia #627

Fotografía del inmueble,
Autor: Marco Montiel Zacarías.
Fecha de registro: 15 de septiembre del 2021

- 3.1 Descripción de la fachada: El inmueble en esquina de 3 niveles, presenta en el nivel 1 y 2, una serie de vanos de piso a techo con acceso a balcones que sobresalen del paramento de fachada. Estos balcones tienen barandales de herrería. En planta baja el paramento presenta arcos de medio punto, formando un pasillo porticado sobre la avenida Independencia. Este pasillo se integra, dando continuidad al pórtico del edificio histórico aledaño. Sin embargo, esta fachada no es la original. Los niveles superiores sufrieron la mutilación de sus fachadas, que presentaban balcones corridos con un interesante juego alternado de celosías sobre los pretiles de los balcones, permitiendo el sombreado de los vanos. Así mismo, en la azotea remataban la composición una serie de parteluces que actualmente han sido tapiados.

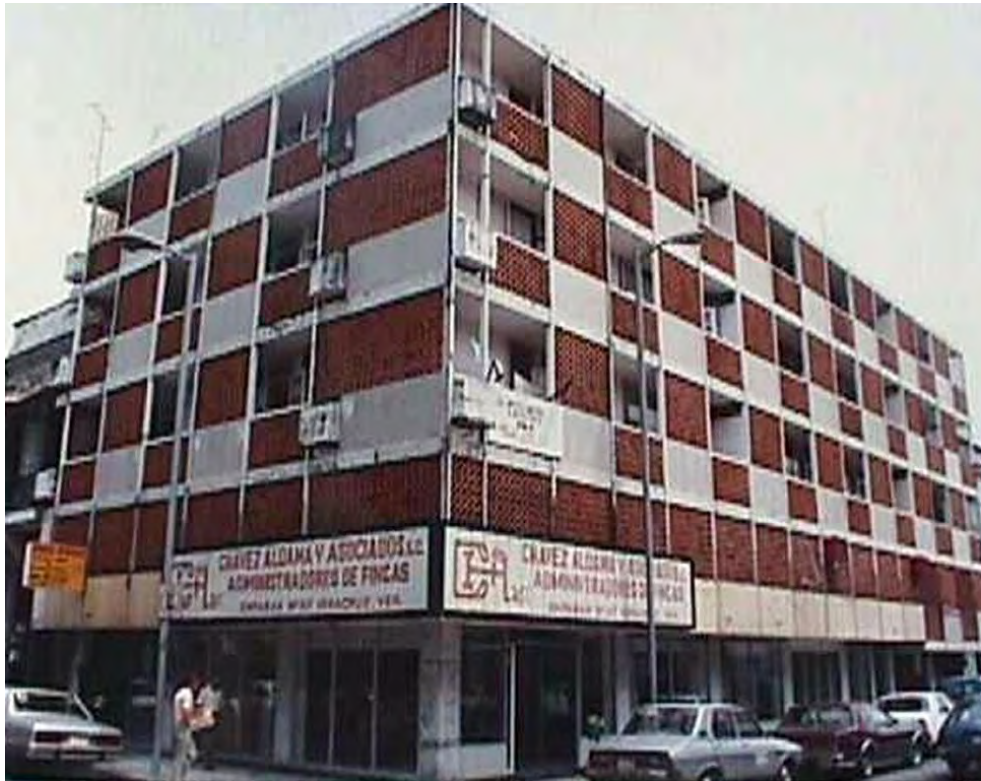
Imagen de la fachada original con la envolvente de celosía completa. Tomado de: <https://centrohistorico.veracruzmunipio.gob.mx/>
