Informe semestral. Laboratorios de apoyo docente.

Nombre del laboratorio: Laboratorio de Termofluidos

Periodo educativo: Ago 2022 – Ene 2023

7. Evaluación del estado de los equipos:

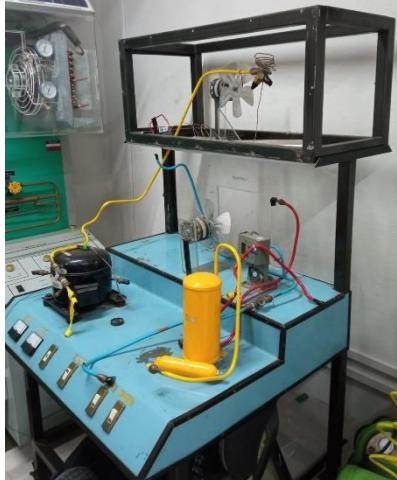
Unidad de “CILO”

En Funcionamiento	<p>Este equipo esta operando en un 50% de su capacidad esto se debe al desgaste del diafragma de una de las bombas y de múltiples fugas en sus partes móviles, sin embargo, es necesario remplazar el diafragma pero no se encuentra un proveedor, aún puede ser útil para la demostración del funcionamiento de este tipo de bombas. El fabricante ya no existe y no hay forma de darle servicio especializado.</p>
Equipo de Refrigeración DEG	Fuera de Servicio	<p>Este equipo fue un proyecto realizado por estudiantes, actualmente se encuentra desmantelado ya que el Dr. Juan José Marín Hernandez, solicito darle mantenimiento el mismo a lado de sus estudiantes.</p>
