REPORTE DE VISITA
FACULTAD DE
CONTADURÍA
LUNES 23 DE MARZO 2015

COORDINACION REGIONAL
PARA LA **SUSTENTABILIDAD** UV

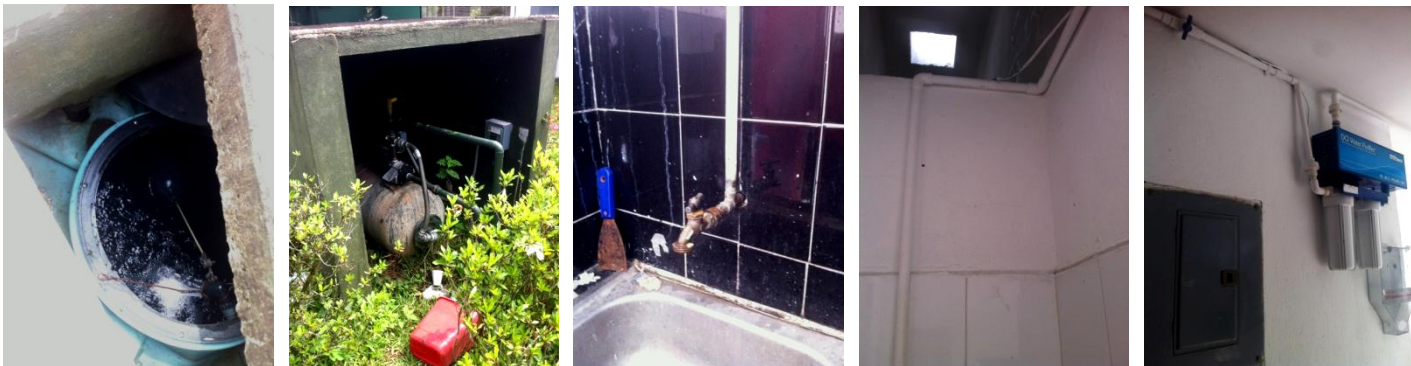
La instalación actual del sistema de purificación de agua de la Facultad de Contaduría y Administración se encuentra fuera de funcionamiento. Sin embargo la instalación existe y esta consta de una toma de agua proveniente de una cisterna Rotoplas (1) la cual almacena el agua utilizada en todo el edificio. Posteriormente el agua es distribuida por un hidroneumático (2) hacia los servicios sanitarios. En esta fase, el agua tiene un primer contacto con una llave de nariz (3) de la cual se desprende la alimentación de tubo plus (4) hacia la purificadora de agua. Esta se encuentra localizada a la salida de los sanitarios del edificio (5).

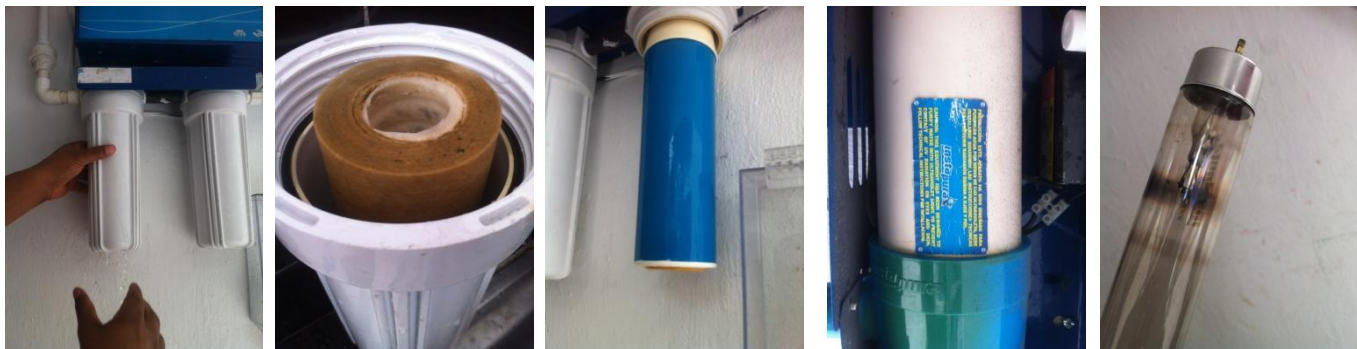
Como parte de la inspección se realizó una revisión interna al sistema de purificación de agua (1). En ella se constató que el filtro de sedimentos se encuentra en mal estado y sucio (2). El deposito de filtro de carbono activado esta sucio del mismo modo (3). Finalmente se constató que la lámpara de luz ultra violeta se encuentra en mal estado (5).

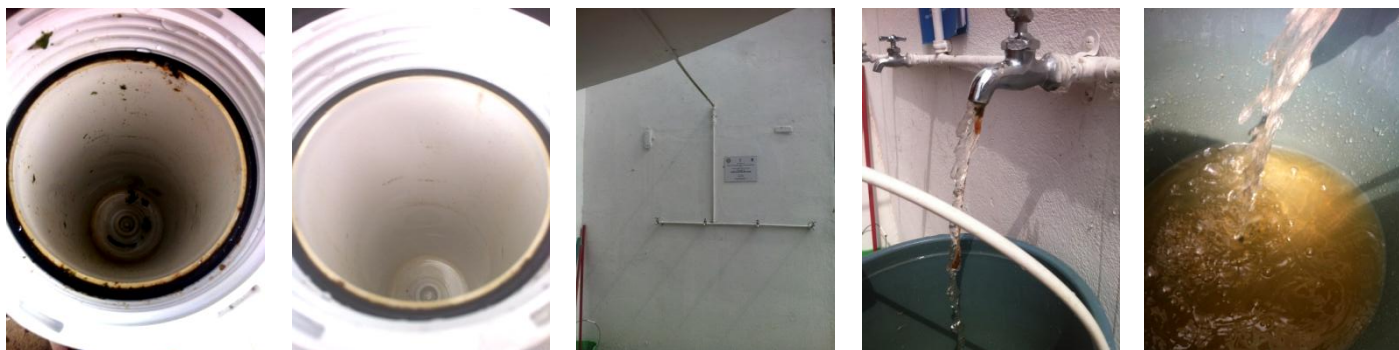
EL interior del filtro de sedimentos presentaba suciedad (1) se procedió a limpiarlo, intentando que mientras su estancia aun sin ser utilizado, pudiera permanecer en un mejor estado (2). La instalación de la purificadora de agua una vez que es filtrada, es conducida por un tubo hacia las llaves de salida. La instalación cuenta con cuatro llaves de salida (3). El estado actual de las tuberías es deficiente, en ellas se encuentran sedimentos e insectos que se han acumulado por la falta de uso (4) por tal motivo el producto es agua que presenta olor y color marrones (5).
