**REPORTES DESCRIPTIVO DEL INFORME DE AVANCE MENSUAL**

Nombre: **Universidad Veracruzana**  
 Entidad Federativa: Veracruz  
 Clave Inst 511: 30MGL02408

REPORTE FOTOGRAFICO DEL INFORME DE AVANCE MENSUAL

3 Nombre de la obra: **Programa Anual de Mantenimiento Institucional Córdoba: Facultad de Contaduría y Administración**

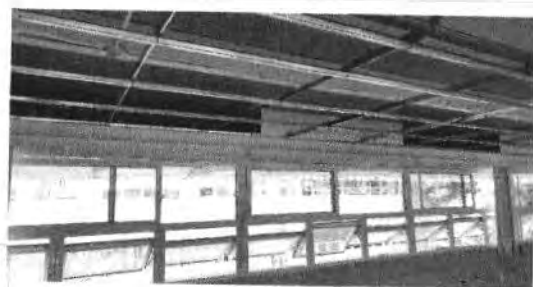
F8: Fachada lateral detalle para traves superior

TRABAJO DENTRO DE LOS EDIFICIOS DE LA FACULTAD DE CONTADURÍA (COLOCACIÓN DE FALSO PLAFÓN Y COLOCACIÓN)

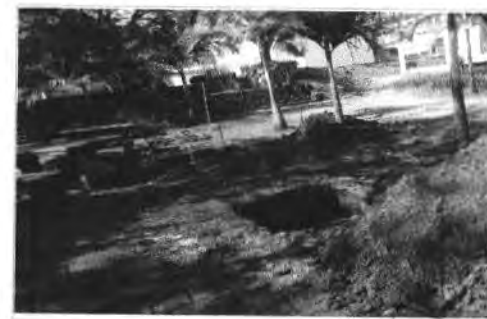
F15: Estado actual de mesa

Trabajos de excavación para la cimentación de la estructura de las mesas.

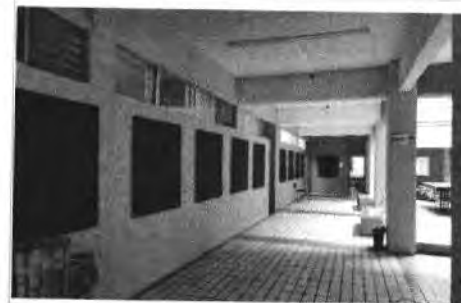
F5: Pasillos interiores pintura

Obra en proceso.  
Trabajos de pintura en aulas y pasillos interiores

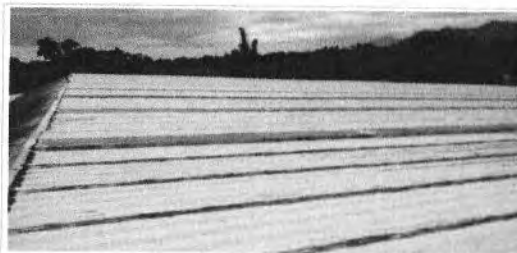
F2: Cubierta

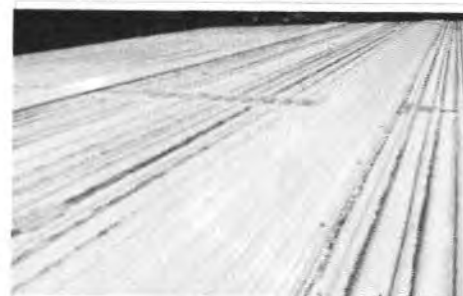
F5: Trabajos de reparación de filtraciones en cubierta

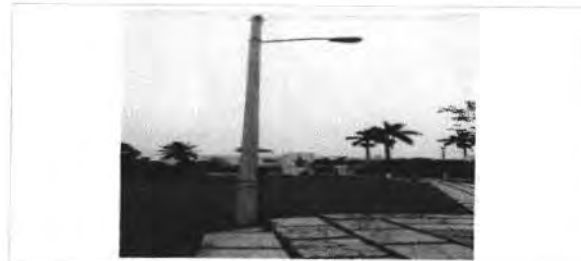
P1: Iluminación en andadores

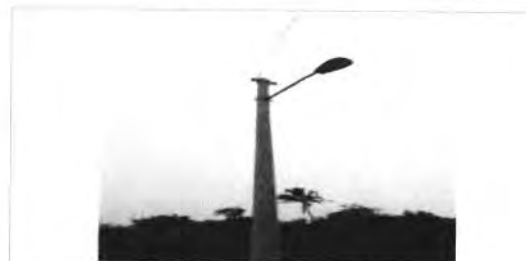
P2: Iluminación estacionamiento

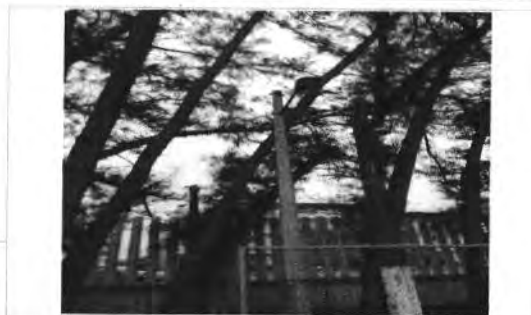
P3: Iluminación en cancha

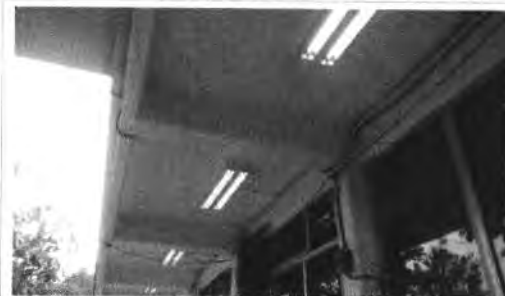
P4: Iluminación exterior

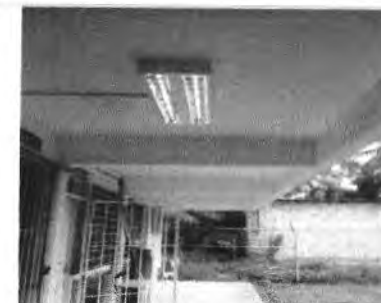
P5: Iluminación exterior
